**AVALIAÇÃO DAS PRINCIPAIS MANIFESTAÇÕES PATOLÓGICAS  
EM EDIFÍCIOS ESCOLARES DE GOIÂNIA-GO: ESTUDO DE CASO  
EM ESCOLAS PÚBLICAS MUNICIPAIS**

Eduardo Moraes Lima

Goiânia, 02 de dezembro de 2020

Monografia apresentada ao curso de Engenharia Civil da Pontifícia Universidade Católica de Goiás como requisito para obtenção do título de bacharel em Engenharia Civil.

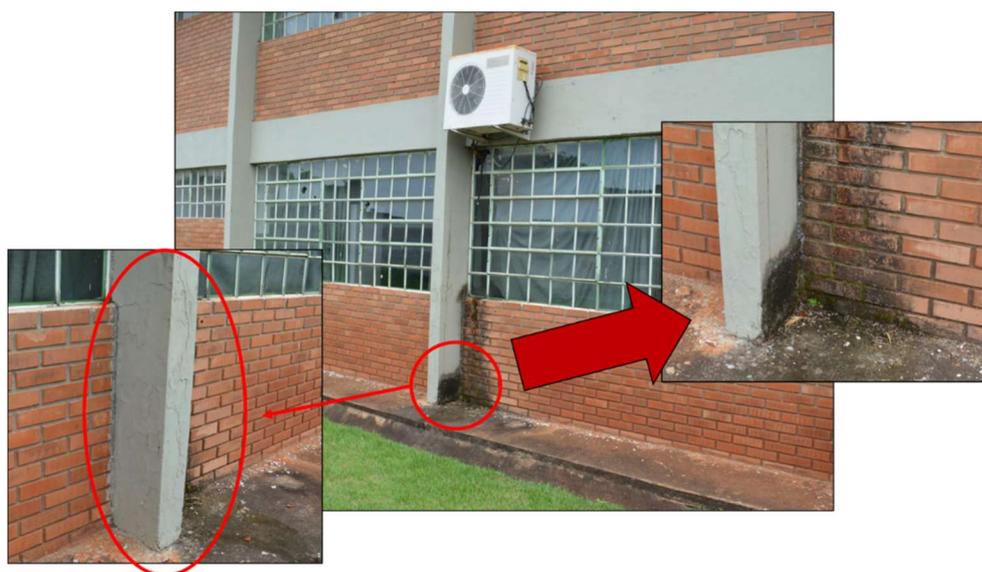
A escola D foi a que apresentou a menor incidência de manifestações patológicas em estruturas de concreto armado. Dentre as poucas observadas se destacam duas: bolor e rachaduras. A Figura 57 abaixo mostra bolor na parte inferior do pilar e deslocamento da pintura, podendo ter como provável causa a elevada umidade advinda da falta de instalação apropriada para o dreno do ar-condicionado.

**Figura 57 – Bolor na parte inferior do pilar e deslocamento da camada de tinta. Fonte: Autor próprio (2020).**

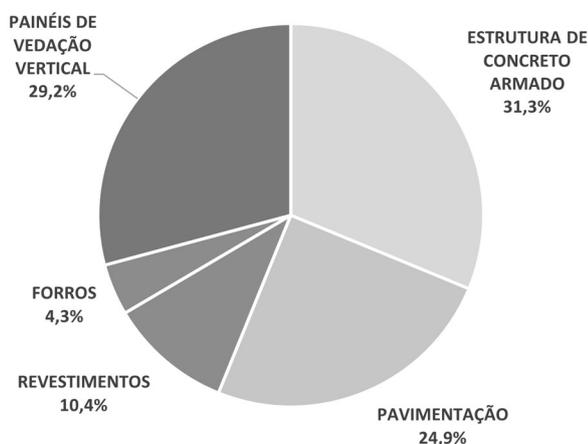
Observou-se um total de 531 ocorrências de manifestações patológicas nas cinco escolas visitadas. Os sistemas construtivos analisados foram as estruturas de concreto armado, pavimentações (pisos), painéis de vedação vertical (paredes), tetos/forros e revestimentos. A Figura 73 apresenta a quantificação percentual categorizada das principais manifestações patológicas construtivas, levantadas em escolas públicas da rede municipal de Goiânia-GO.

**Figura 73 - Incidência de manifestações patológicas nos principais sistemas construtivos das escolas públicas estudadas e pertencentes à rede municipal de Goiânia-GO. Fonte: Autor próprio (2020).**

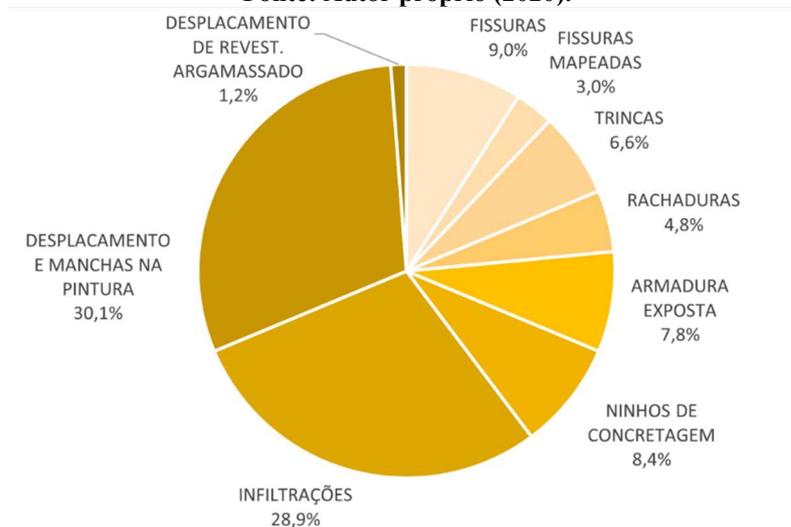
A maior ocorrência de manifestações patológicas correspondeu aos elementos construtivos pertinentes à estrutura de concreto armado, com 31,3% de taxa percentual de incidência de anomalias. As anomalias verificadas nas estruturas de concreto armada foram as aberturas superficiais (fissuras, trincas e rachaduras), deslocamentos e manchas diversos(as), ninhos de concretagem e exposição de armaduras de aço. A Figura 74 apresenta os resultados pertinentes.

**Figura 74 – Principais manifestações patológicas identificadas nas estruturas de concreto armado. Fonte: Autor próprio (2020).**

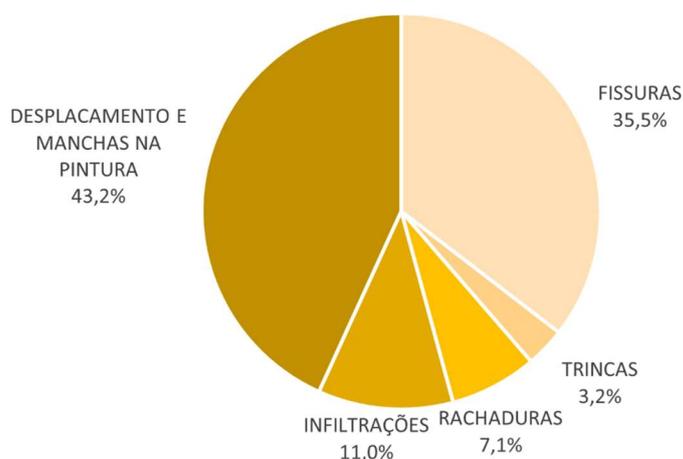
A incidência de manifestações patológicas no item painéis de vedação vertical correspondeu a 29,2% do total observado. Os principais problemas construtivos observados foram deslocamento e manchas na pintura, aberturas (fissuras, trincas e rachaduras) e anomalias relacionadas com infiltrações de água/umidade, conforme totalizações percentuais apresentadas na Figura 75.

Figura 75 – Principais manifestações patológicas identificadas em painéis de vedação vertical. Fonte: Autor próprio (2020).

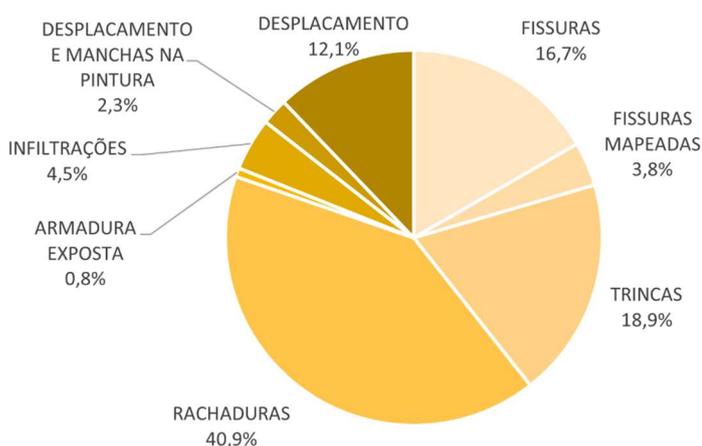
As manifestações patológicas decorrentes de problemas em pavimentação (pisos) tiveram um índice de 24,9% em relação ao todo observado. A Figura 76 apresenta os resultados de incidência percentual das anomalias encontradas, em função do sistema construtivo avaliado (pavimentação / pisos).

Figura 76 - Principais manifestações patológicas identificadas em pavimentação. Fonte: Autor próprio (2020).

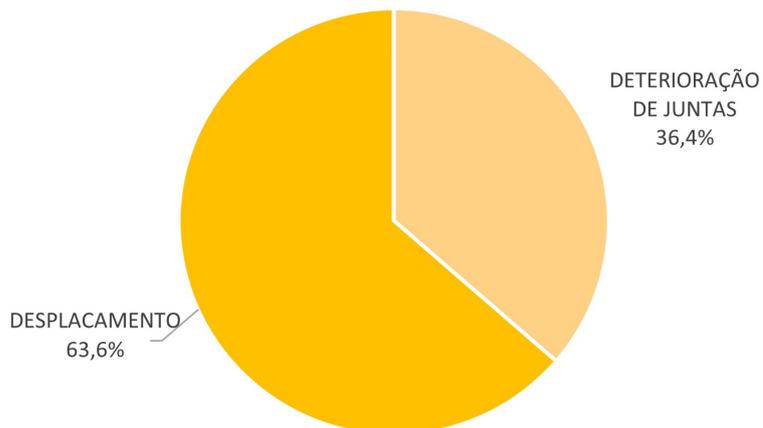
No que se refere aos revestimentos, as únicas manifestações patológicas identificadas foram os deslocamento e a deterioração das juntas, conforme mostra a Figura 77.

**Figura 77 – Principais manifestações patológicas identificadas em revestimentos. Fonte: Autor próprio (2020).**

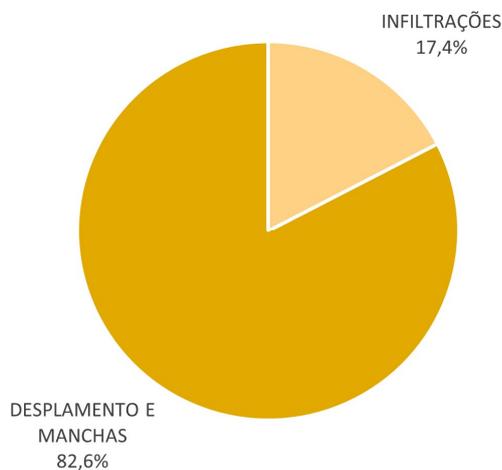
O sistema de forros apresentou somente 4,3% de incidência de manifestações patológicas em relação ao total. As duas anomalias observadas foram as infiltrações e o deslocamento e manchas. de da as principais manifestações patológicas identificadas foram as infiltrações, conforme ilustra a Figura 78 a seguir.

**Figura 78 - Principais manifestações patológicas identificadas em tetos/forros. Fonte: Autor próprio (2020).**
