ANÁLISE DO SISTEMA DE GESTÃO E DOS PRINCIPAIS CHAMADOS GERADOS PELA ASSISTÊNCIA TÉCNICA DE UMA CONSTRUTORA

Área de Concentração: 01 – Construção Civil.

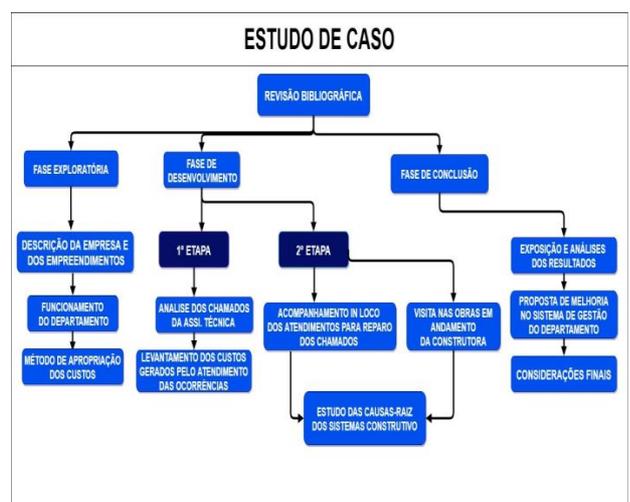
Figura 1 – Diagramas com as etapas da pesquisa. Fonte: Elaborado pelas autoras (2021).

A seguir, será apresentado um fluxograma em que demonstra as etapas da pesquisa a serem descritas neste tópico, conforme Figura 1.

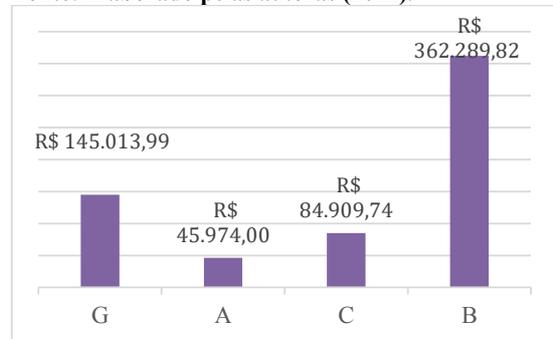
Gráfico 1 – Gastos de 2021 por empreendimento.
Fonte: Elaborado pelas autoras (2022).

Com esses dados, o departamento realiza o levantamento de quanto foi gasto em cada empreendimento e quais os sistemas construtivos geraram maior custo. Através desse controle, o departamento consegue ter a informação de quanto gastou no ano de assistência técnica, como pode ser verificado por exemplo, no Gráfico 1 referentes aos gastos de 2021.

Conforme pode ser verificado no Gráfico 1, durante o período de 2021, o empreendimento B, teve gastos bastante elevados quando comparados aos demais. Destaca-se também o valor desembolsado pelo empreendimento G.

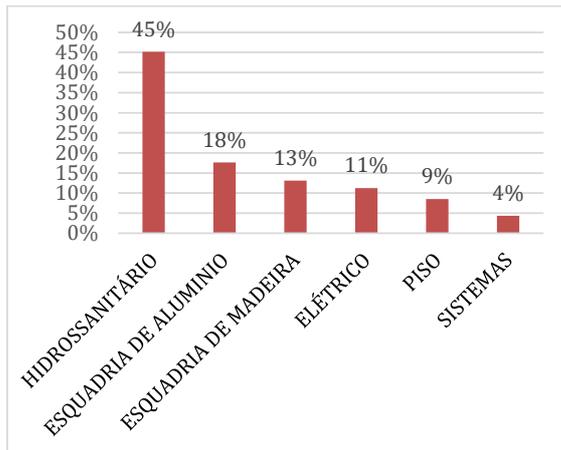
Gráfico 2 – Sistemas construtivos mais presentes nas solicitações procedentes do período de 2018 a 2021.
 Fonte: Elaborado pelas autoras (2022).

Conforme demonstrado no Gráfico 2, observa-se que as solicitações procedentes dos dez empreendimentos estudados nesse período, os sistemas construtivos mais reclamados são em primeiro lugar o de instalação hidrossanitários com 45%, seguido pelas esquadrias de alumínio com 18% e esquadrias de madeira 13%, instalações elétricas com 11%, 9% piso e 4% sistemas (Sistemas de combate e alarme de incêndio).

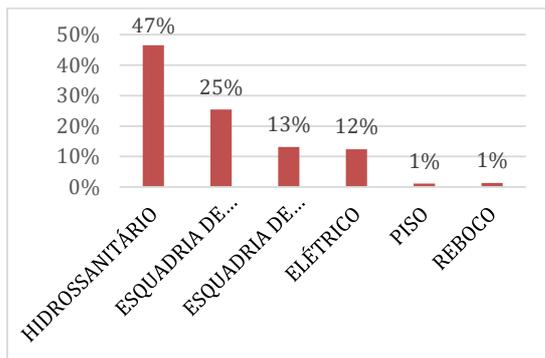
Gráfico 3 – Sistemas construtivos mais presentes nas solicitações do primeiro ano dos empreendimentos. Fonte: Elaborado pelas autoras (2022).

É possível verificar através do Gráfico 3 que, mesmo o empreendimento B tendo um número maior de solicitações que os demais, os sistemas construtivos que mais geram solicitações, são recorrentes em todos os quatro empreendimentos. Dentre os sistemas estão problemas com instalações - hidráulicas e elétricas- esquadrias, piso e reboco. O Gráfico 3, apresenta os seis sistemas com o maior número de ocorrências e a divisão percentual deles.

De acordo com o Gráfico 3, pode-se dizer que a principal falha no primeiro ano dos empreendimentos ocorre nas instalações hidrossanitários, representando 47% das principais ocorrências atendidas na assistência técnica. Completando o *ranking*, dos três sistemas que obtiveram maior número de atendimentos da assistência técnica no primeiro ano de garantia dos empreendimentos, é encontrado o item de instalações das esquadrias de alumínio e de madeira. Observa-se que neste item, 25% das solicitações recebidas foram de esquadria de alumínio e 13% de esquadria de madeira, totalizando, assim, 38% das ocorrências abertas apenas no primeiro ano de garantia dos empreendimentos.

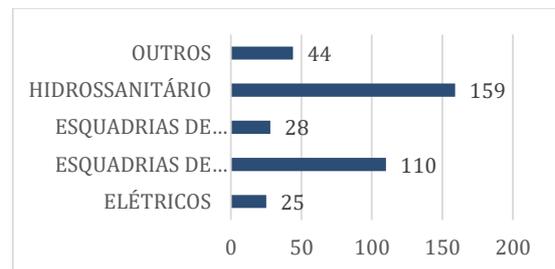
Gráfico 4-Solicitações X Sistemas Construtivos em 2021 - Empreendimento B. Fonte: Elaborado pelas autoras (2022).

recebidas pelo departamento, do período de 03 de março de 2021 a 31 de dezembro de 2021. Nesse período foram registrados 466 chamados de assistência técnica. Conforme mostra o Gráfico 4, o sistema construtivo responsável pela maior parte das ocorrências foi o sistema hidrossanitário.

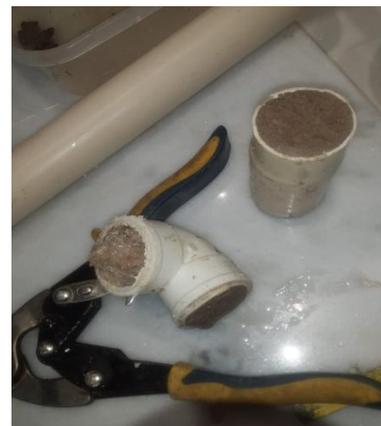
Figura 2– Ralo de uma unidade do Empreendimento B. Fonte: Elaborado pelas autoras (2022).

De acordo com os registros e visitas *in loco*, é possível verificar que o principal gerador dos problemas hidrossanitários ocorridos neste empreendimento é referente a obstrução de tubulações, em especial as tubulações de esgoto, como ralos e drenos de ar-condicionado. A Figura 2, retirada de um atendimento em uma unidade privativa do empreendimento, mostra o estado de um dos ralos, em que ele está completamente obstruído. A obstrução ocorre na curva da tubulação de esgoto, sendo necessário acessá-la pela unidade de baixo.

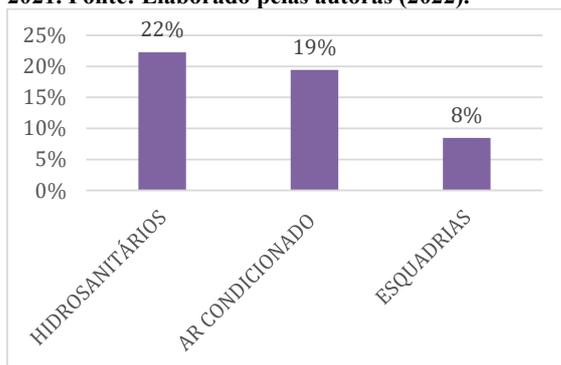
Gráfico 5 - % de Gastos por Sistema Construtivo em 2021. Fonte: Elaborado pelas autoras (2022).

O Gráfico 5, salienta que o maior potenciador desse custo no primeiro ano de garantia desse empreendimento, é o sistema hidrossanitário.

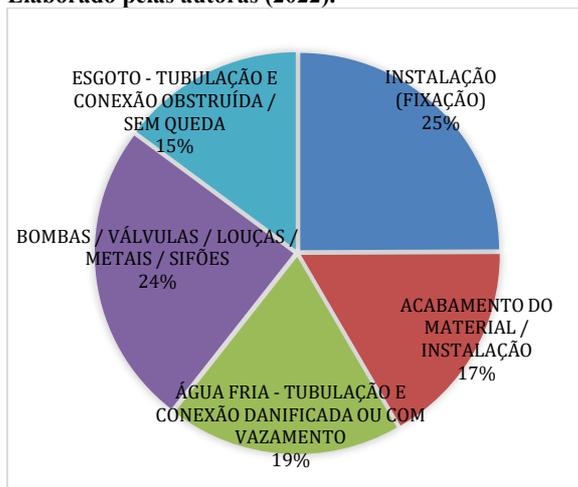
Gráfico 6 - % Causa Raiz - empreendimento B. Fonte: Elaborado pelas autoras (2022).

O Gráfico 6 exhibe, o levantamento das principais causas-raiz registradas, geradoras dos problemas no Empreendimento B.

Percebe-se, que o preenchimento das causas-raiz se encontra equivocado, uma vez que as informações contidas no Gráfico 6 indicam os elementos afetados pelas inconformidades e não necessariamente a sua

real causa. A exemplo do item Esgoto- Tubulação e Conexão Obstruída / Sem Queda, a informação indica que 15% dos problemas são referentes a tubulações obstruídas, mas não informa qual ou quais as causas para existência do problema.

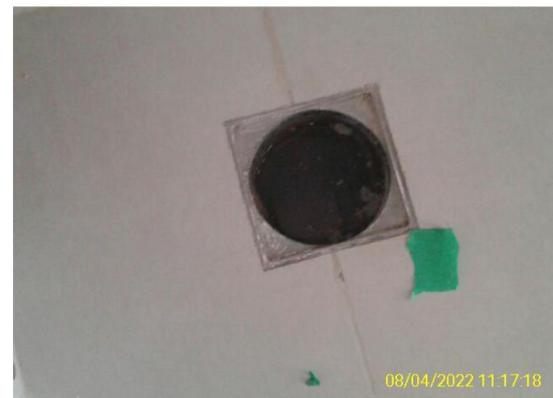
Figura 3– Ralo de uma unidade da obra acompanhada. Fonte: Elaborado pelas autoras (2022).

Em visita realiza em uma obra em execução da construtora, ao ser analisado a execução do sistema de hidrossanitário, observa-se que tal problema, ocorre não somente após a entrega do empreendimento, mas é evidenciado também durante a obra em andamento. Conforme Figura 3, verifica-se a condição de um ralo de uma unidade privativa da obra em questão, ele apresenta um volume considerável de obstrução.

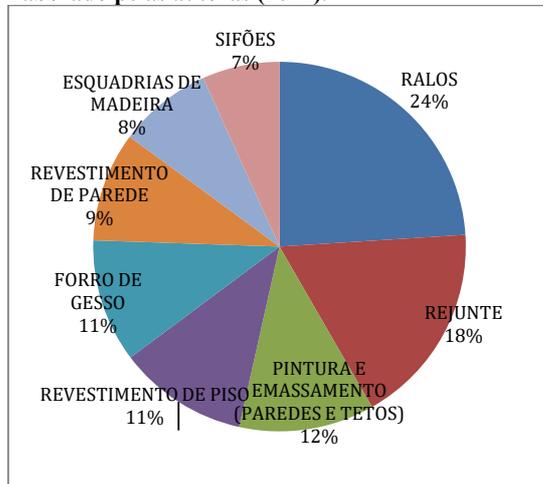
Gráfico 7– Principais inconformidades na obra. Fonte: Elaborado pelas autoras (2022).

A obra em questão está no período de finalização e com visita de inspeção final de obra em andamento. O Gráfico 7, apresenta os itens com maior pontuação de inconformidades pontuadas na inspeção final, observa-se que os ralos possuem um maior destaque.

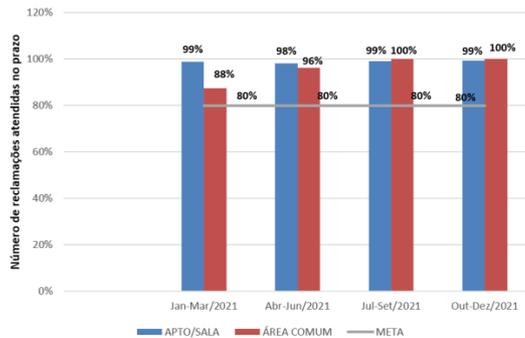
Gráfico 8 - Indicadores do Departamento de Assistência técnica. Fonte: Elaborado pelas autoras (2022).

O Departamento de Assistência Técnica, portanto, conforme é possível verificar no Gráfico 8, possui um bom desenvolvimento, no que diz respeito aos atendimentos, uma vez que as solicitações são atendidas no prazo estando dentro da meta estabelecida. O Departamento, também possui boas medidas para a retroalimentação das informações aos demais setores na empresa, mas observa-se que há falhas no levantamento das informações apresentadas e os mesmos problemas são recorrentes nas análises apresentadas. Nesse sentido, com as propostas de melhoria apresentadas, estima-se que sirva como base para uma melhoria nas ações preventivas em obras futuras, desde a fase de lançamento dos empreendimentos e elaboração de projetos a execução do projeto em si, reiniciando o ciclo de melhoria contínua do processo de produção e entrega do produto final.

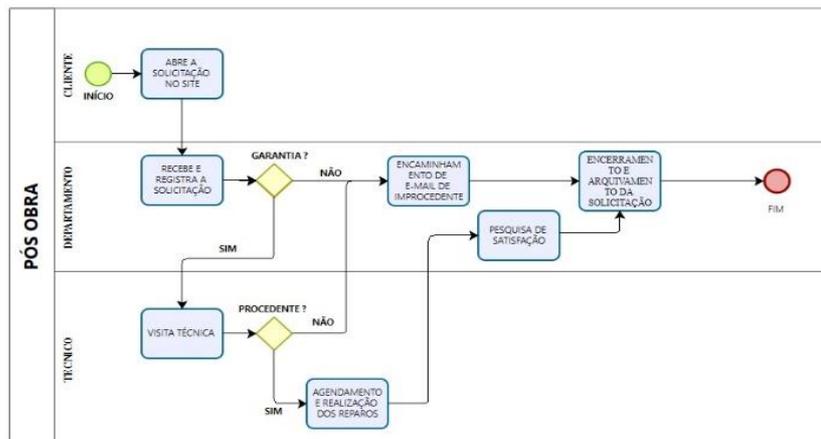
Apêndice B- Funcionamento do Departamento referente ao Pós-Obra. Fonte: Elaborado pelas autoras (2022).

Nos Apêndices B e C, o diagrama apresenta o funcionamento do departamento. O próprio cliente realiza o registro da solicitação por meio do site da construtora e o responsável pelo departamento ou o delegado por ele, cadastra as ocorrências no banco de dados. São registrados os dados do cliente e o relato do problema tanto no site quanto no banco de dados. Após o registro, é verificado se o serviço está dentro do prazo de garantia.

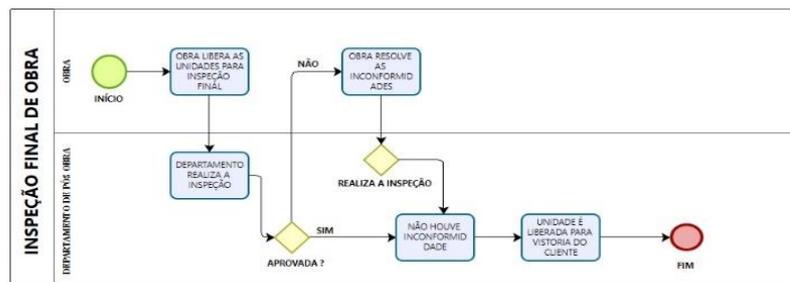
Apêndice C- Funcionamento do Departamento referente a Inspeção Final de Obra. Fonte: Elaborado pelas autoras (2022).
