**Centro de acolhimento e Ensino
a população em condição de rua**

MARQUISE - Centro de Acolhimento e Ensino a população de rua, 2021

Trabalho de Conclusão de Curso (Graduação)- Pontifícia Universidade Católica de Goiás

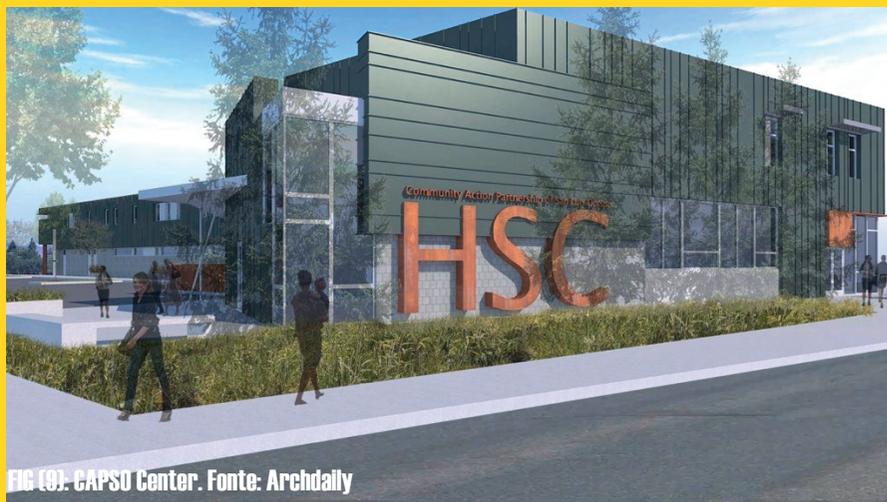
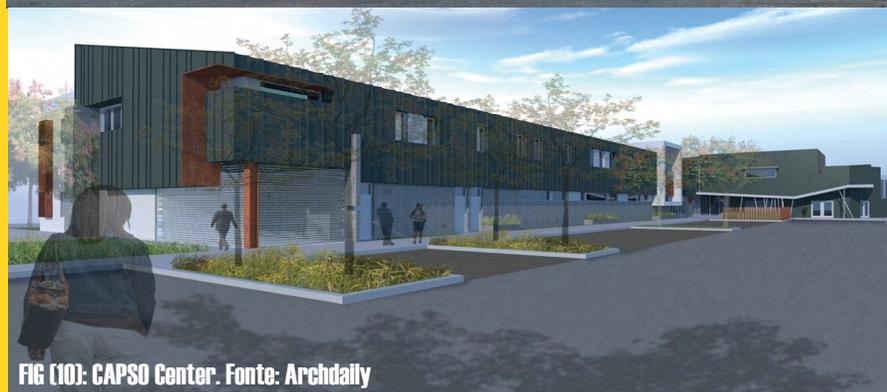
FIG (9): CAPSO Center. Fonte: Archdaily

FIG (10): CAPSO Center. Fonte: Archdaily

O CAPSLO, Centro de atendimento a pessoas sem teto existe desde de 1997, na cidade de San Luis Obispo no estado da California, criado através de dois abrigos já existentes com o desejo do municipio de uma melhor qualificação e atendimento foi oferecido uma área para uma nova instalação que funcione 24 horas por dia.

O novo projeto conta com a ampliação dos serviços ofertados a seus usuários, com sala para atividades e integração, área destinada a saúde, espaço destinado a empresas parceiras, novos dormitórios entre outros.

O projeto em geral é estruturado em torno de um corredor central que orienta a organização do programa e a distribuição dos serviços. Dividido em alas o projeto tem como ponto norteador os dormitórios masculino na ala oeste, enquanto o programa destinado a uso mais íntimo e dormitório feminino se instalam na região leste, a comunicação entre as alas ocorre por uma escada central proximo a área de segurança.

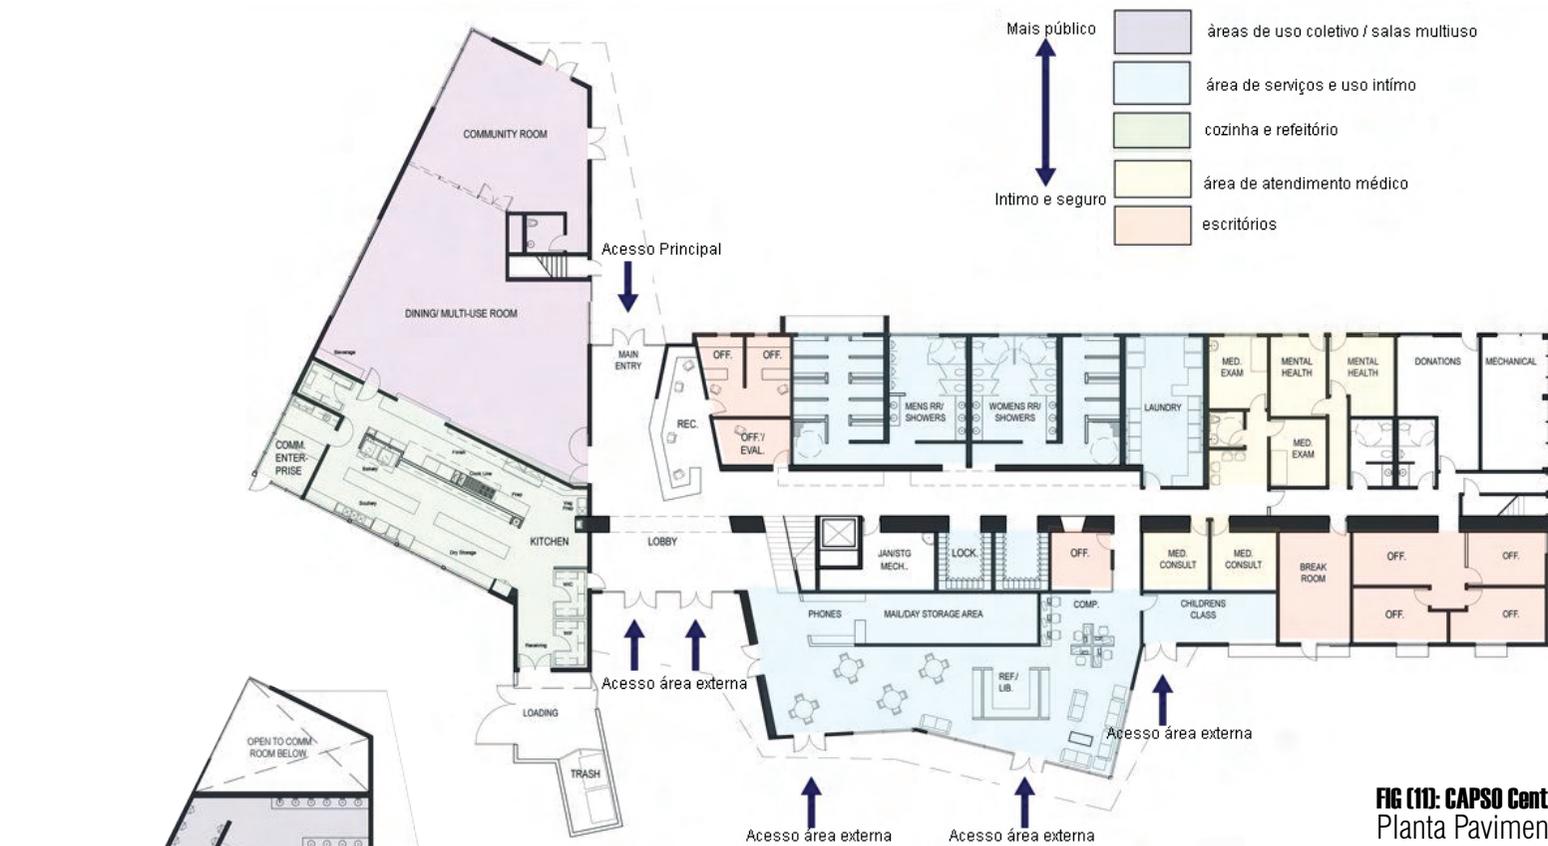
FIG (11): CAPSO Center Planta térrea. Fonte: Archdaily
Planta Pavimento Térreo

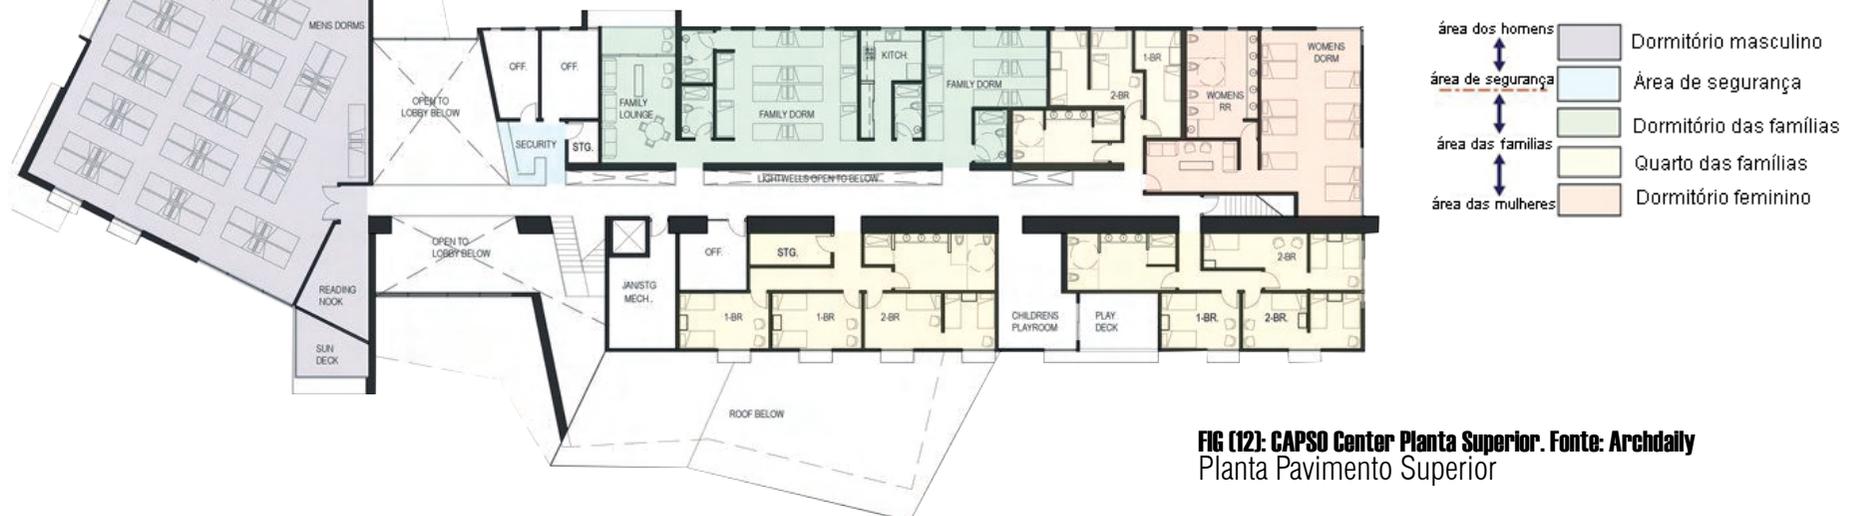
FIG (12): CAPSO Center Planta Superior. Fonte: Archdaily
Planta Pavimento Superior

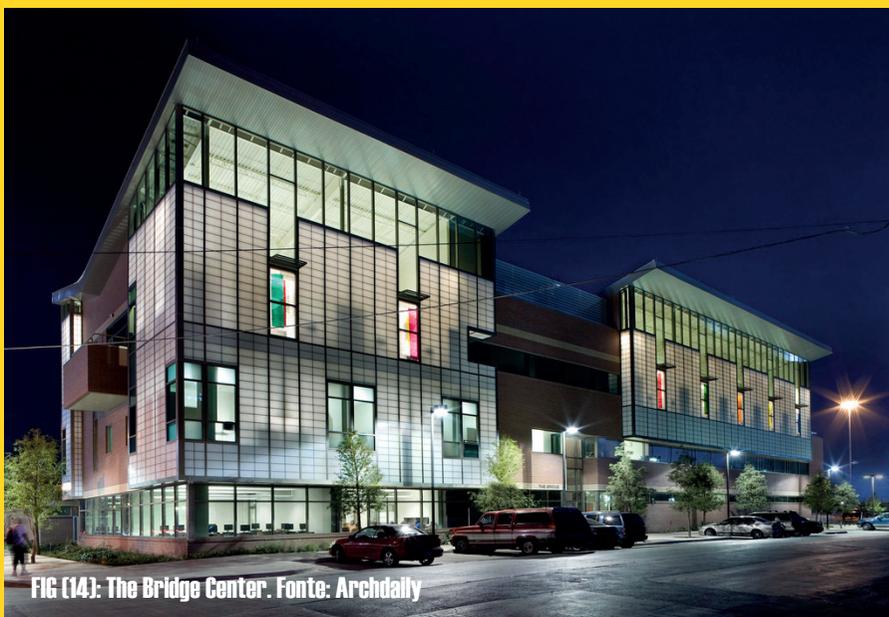
FIG (14): The Bridge Center. Fonte: Archdaily

O The Bridge Homeless Assistance Center localizado no centro da cidade de Dallas nos Estados Unidos, foi construído afim de atender uma grande demanda de pessoas em situação de rua e desabrigados, o projeto acabou se tornando uma referência mundial sobre o tema. Sendo multi premiado internacionalmente, recebendo até um certificado LEED devido a sua relevância em aspectos de sustentabilidade.

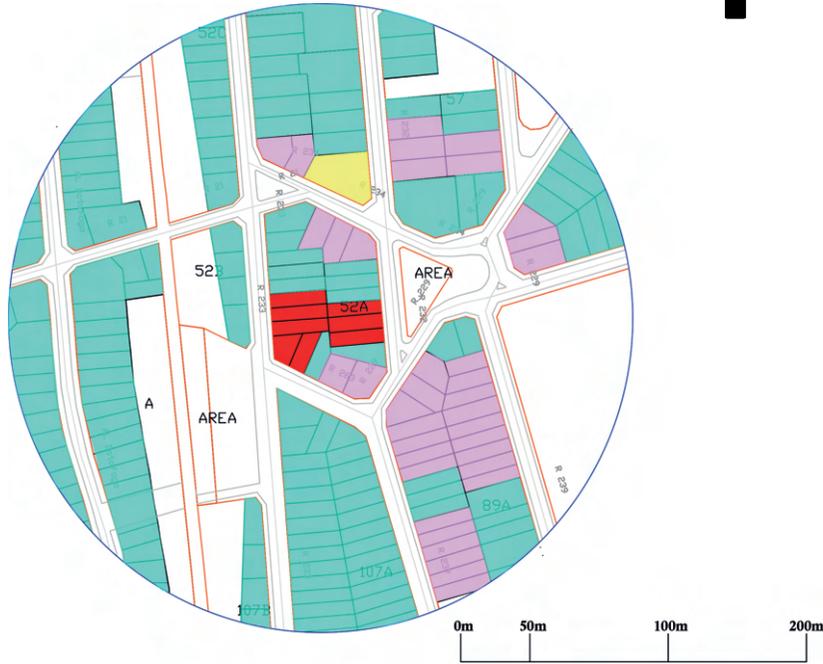
Mapa Gabarito

A quadra em estudo e seu entorno apresentam uma horizontalidade que caracteriza a região, apesar de ser uma área possível de adensamento, segundo o uso do solo, porém ele não se concretiza de forma efetiva, tendo apenas alguns lotes com edificações de 10 pavimentos para cima como mostra o mapa. Porém o grande desnível topográfico torna o uso de 2 pavimentos acima o mais comum na região.

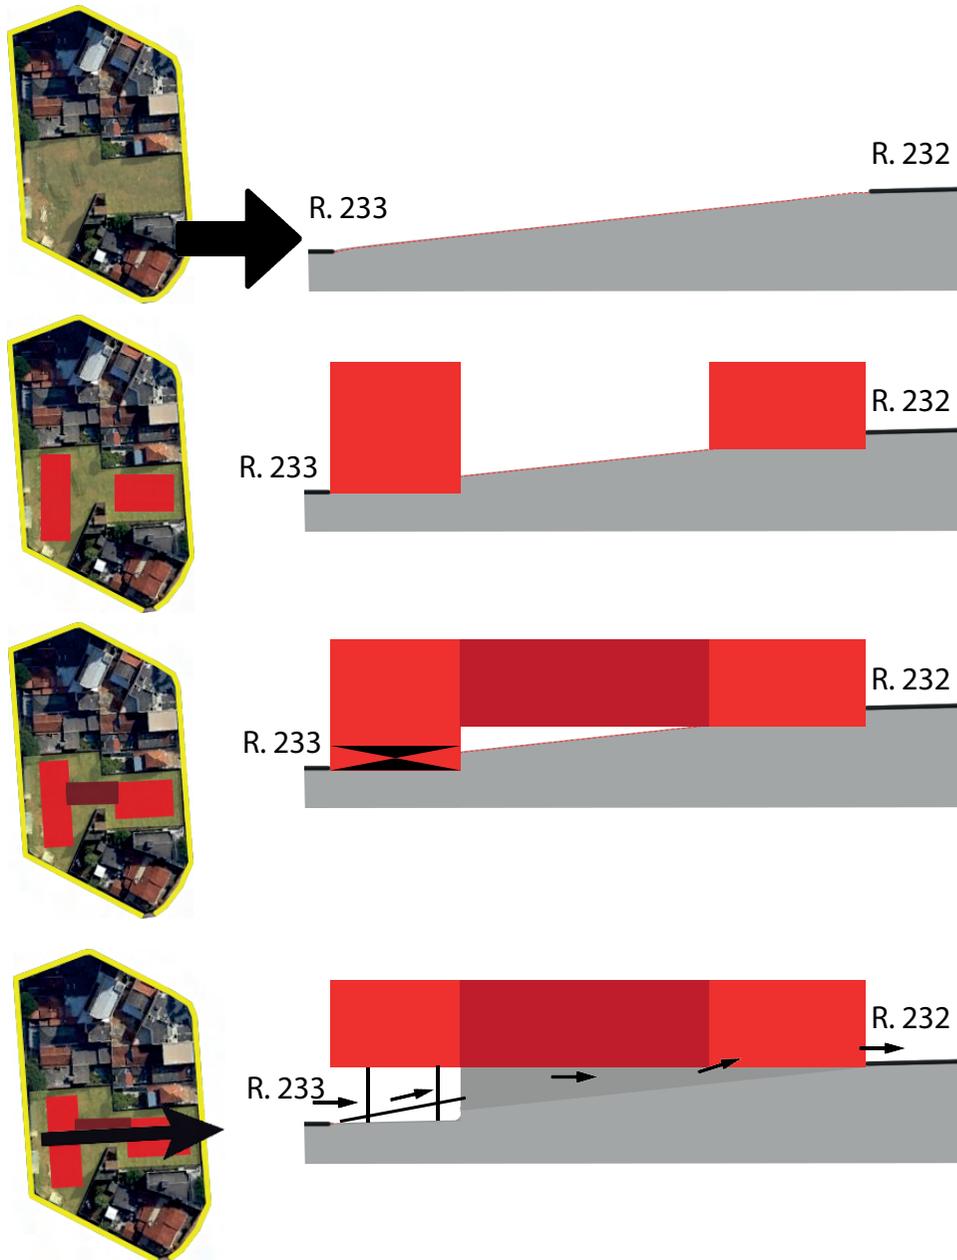
Formado por 3 grandes blocos retangulares que se ligam surge a ideia do Marquise.

A definição do partido teve como elementos norteadores a topografia do terreno, onde devido a sua grande inclinação 10% ao longo do terreno, com a idéia de gerar uma integração entre as ruas paralelas (rua 232 e rua 233) as duas frentes do terreno.

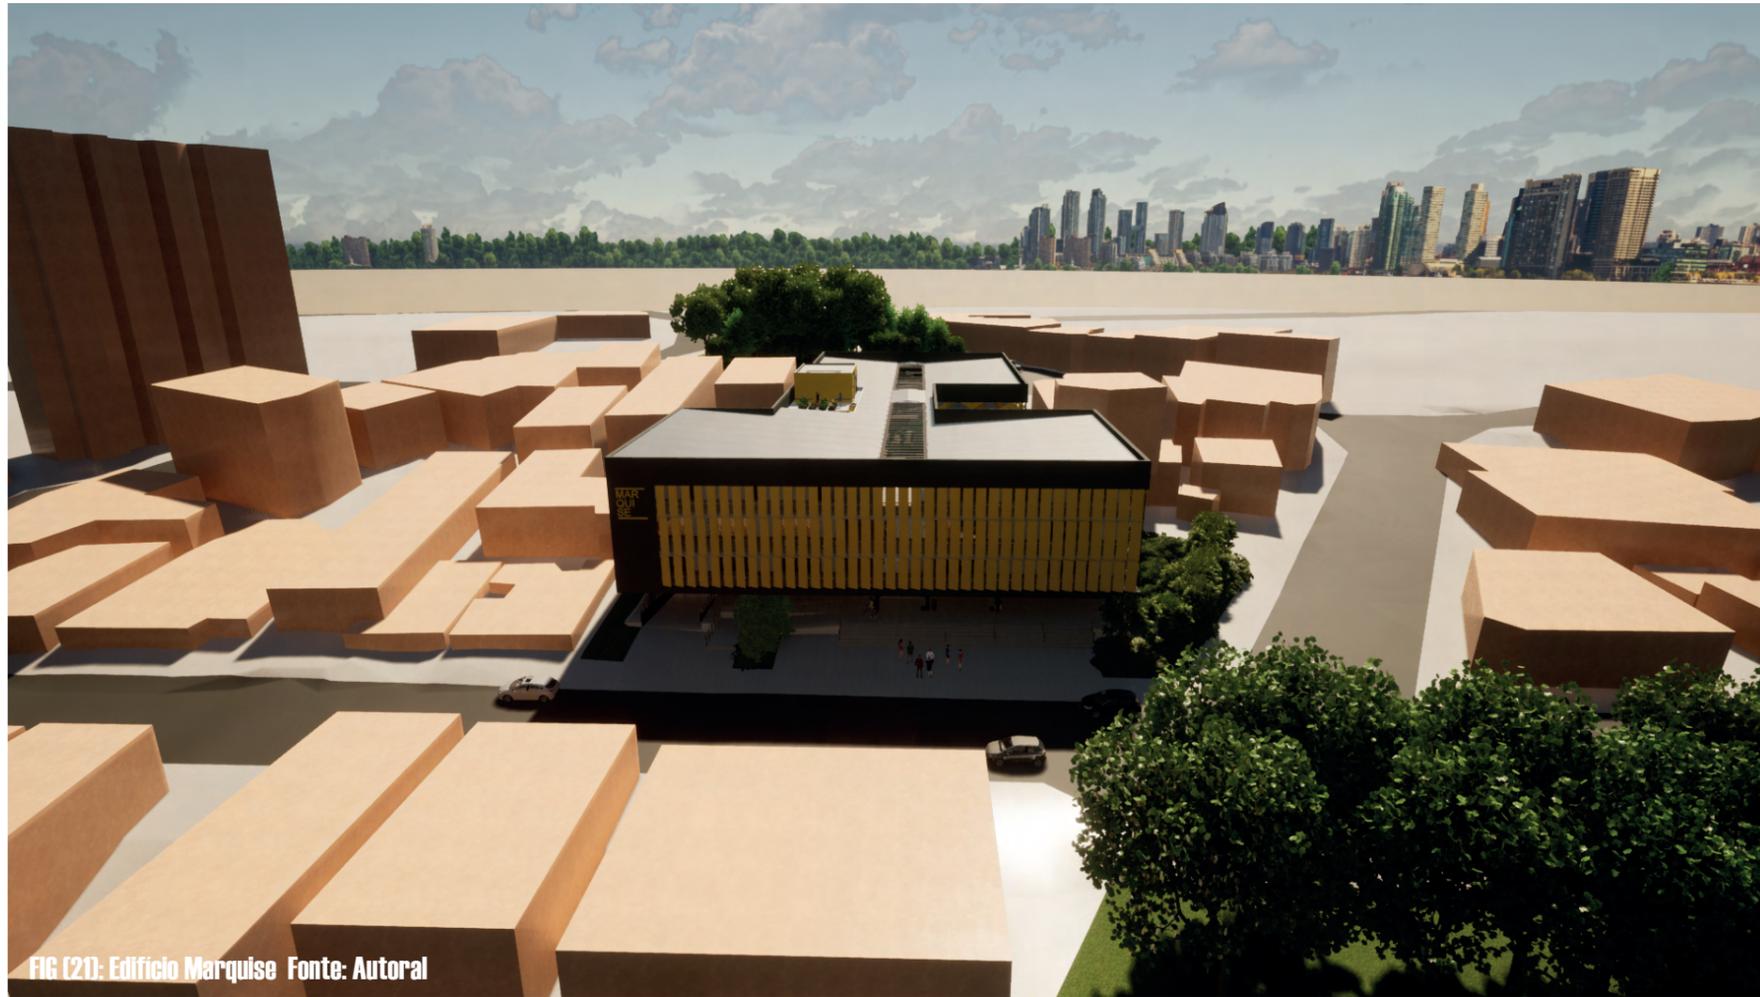
FIG (21): Edifício Marquise Fonte: Autoral

Elaborado sob um terreno com grande inclinação o projeto de 3 pavimentos e um subsolo se integra bem a topografia, contendo diversos detalhes construtivos que o caracterizam, como o seu grande pilotis, regiões semienterradas, variações de brises como elemento arquitetônico e funcional em suas fachadas entre outras questões.

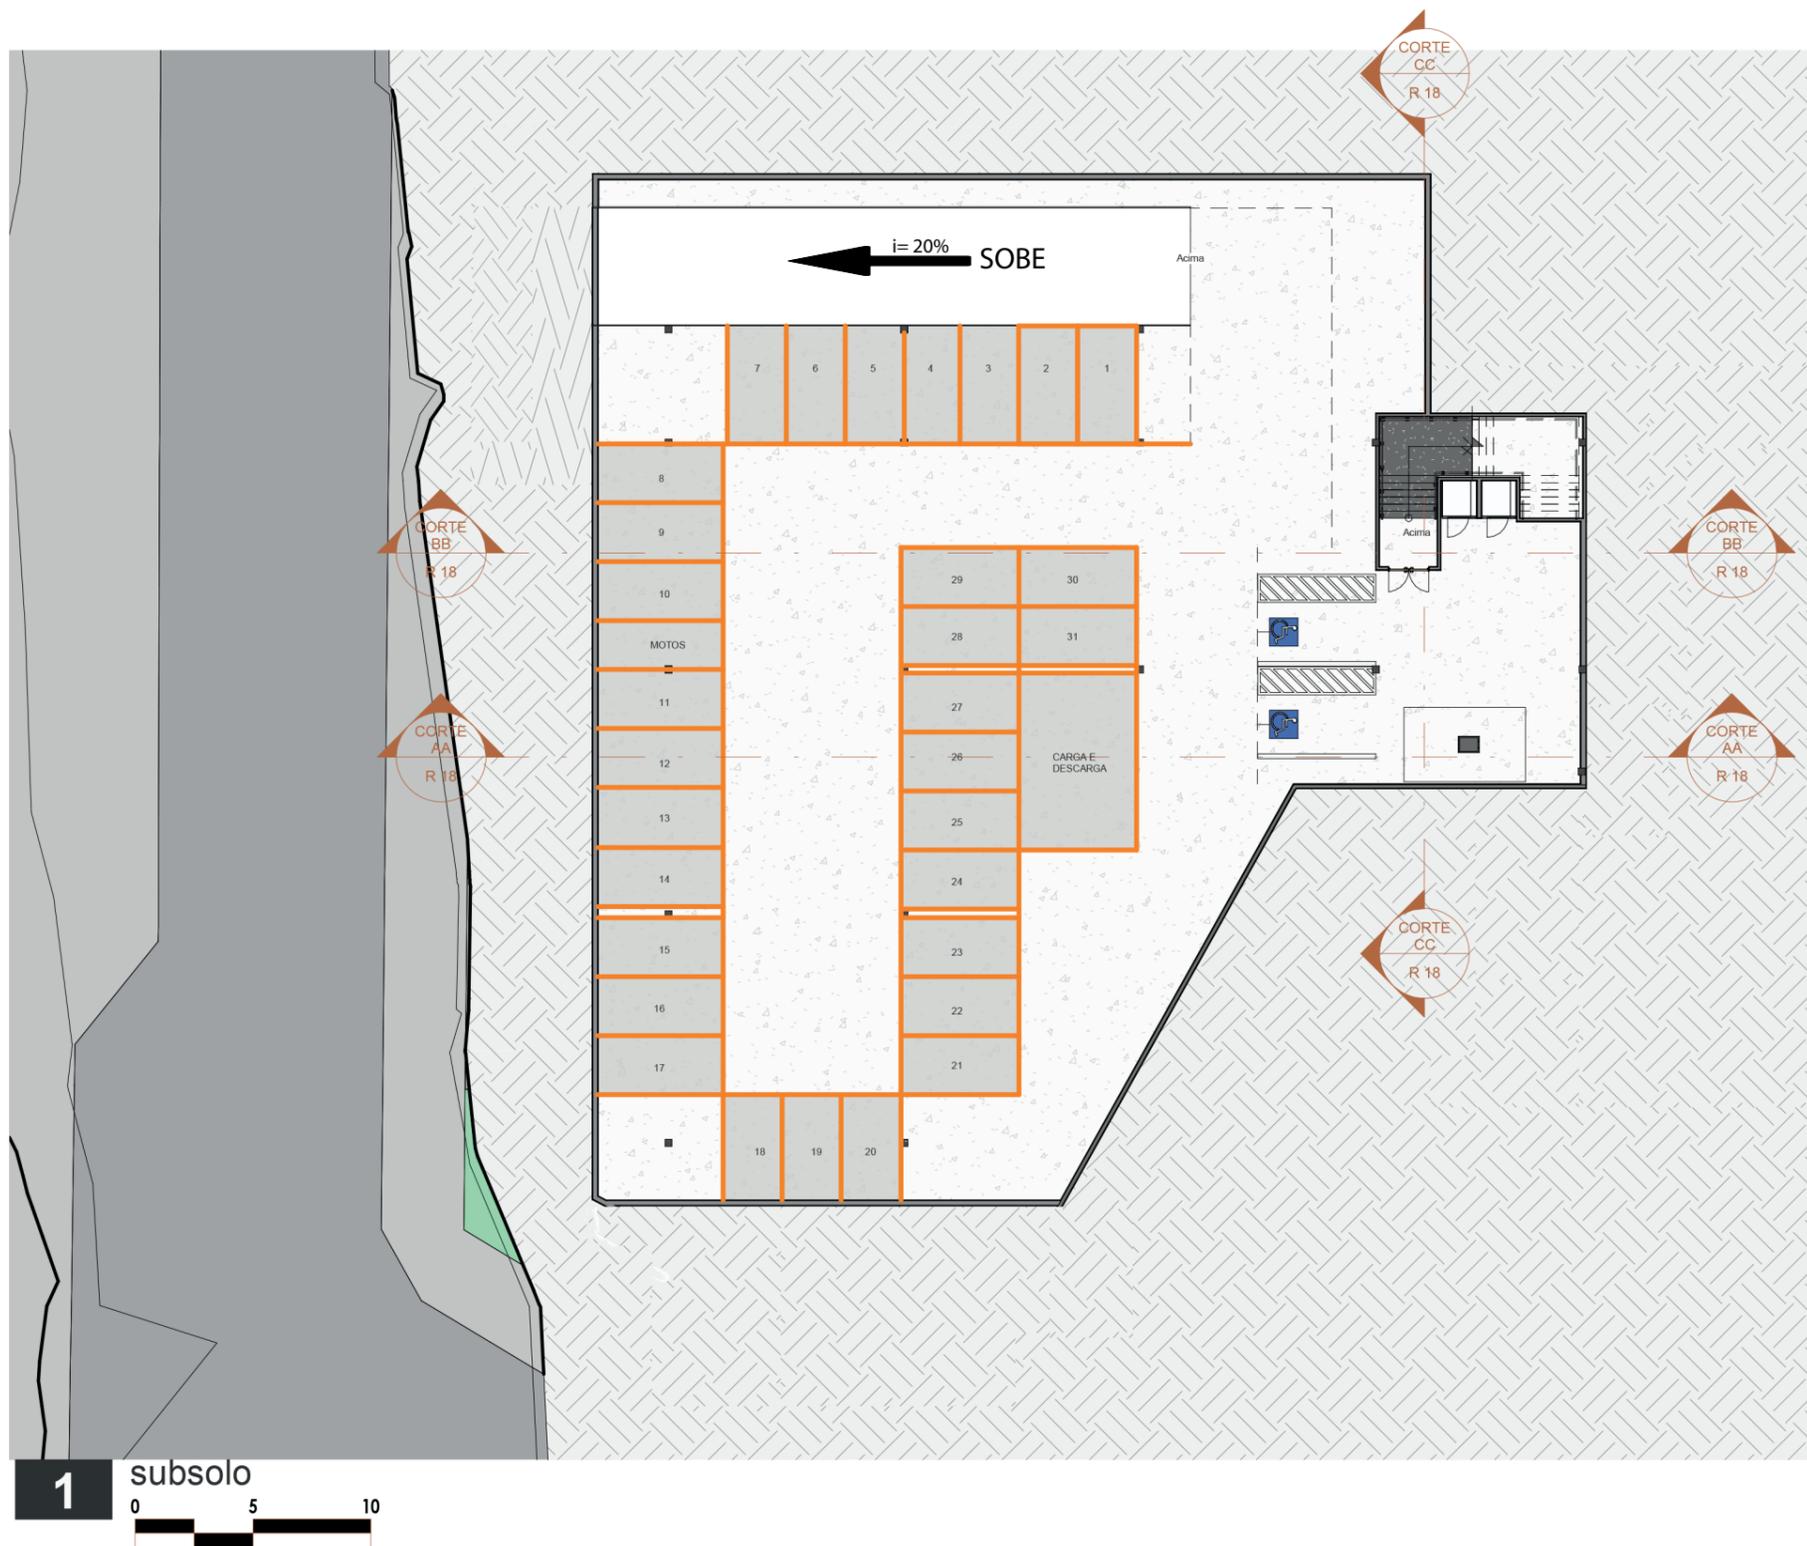
No Subsolo acessado através de uma rampa na rua 233, temos um estacionamento destinado a funcionários com capacidade de 33 vagas, sendo 2 a P.C.D's (Pessoa com Deficiência), conta também com uma área de carga e descarga e a instalação de um reservatório inferior. A circulação vertical do subsolo aos demais níveis ocorre através de elevadores.

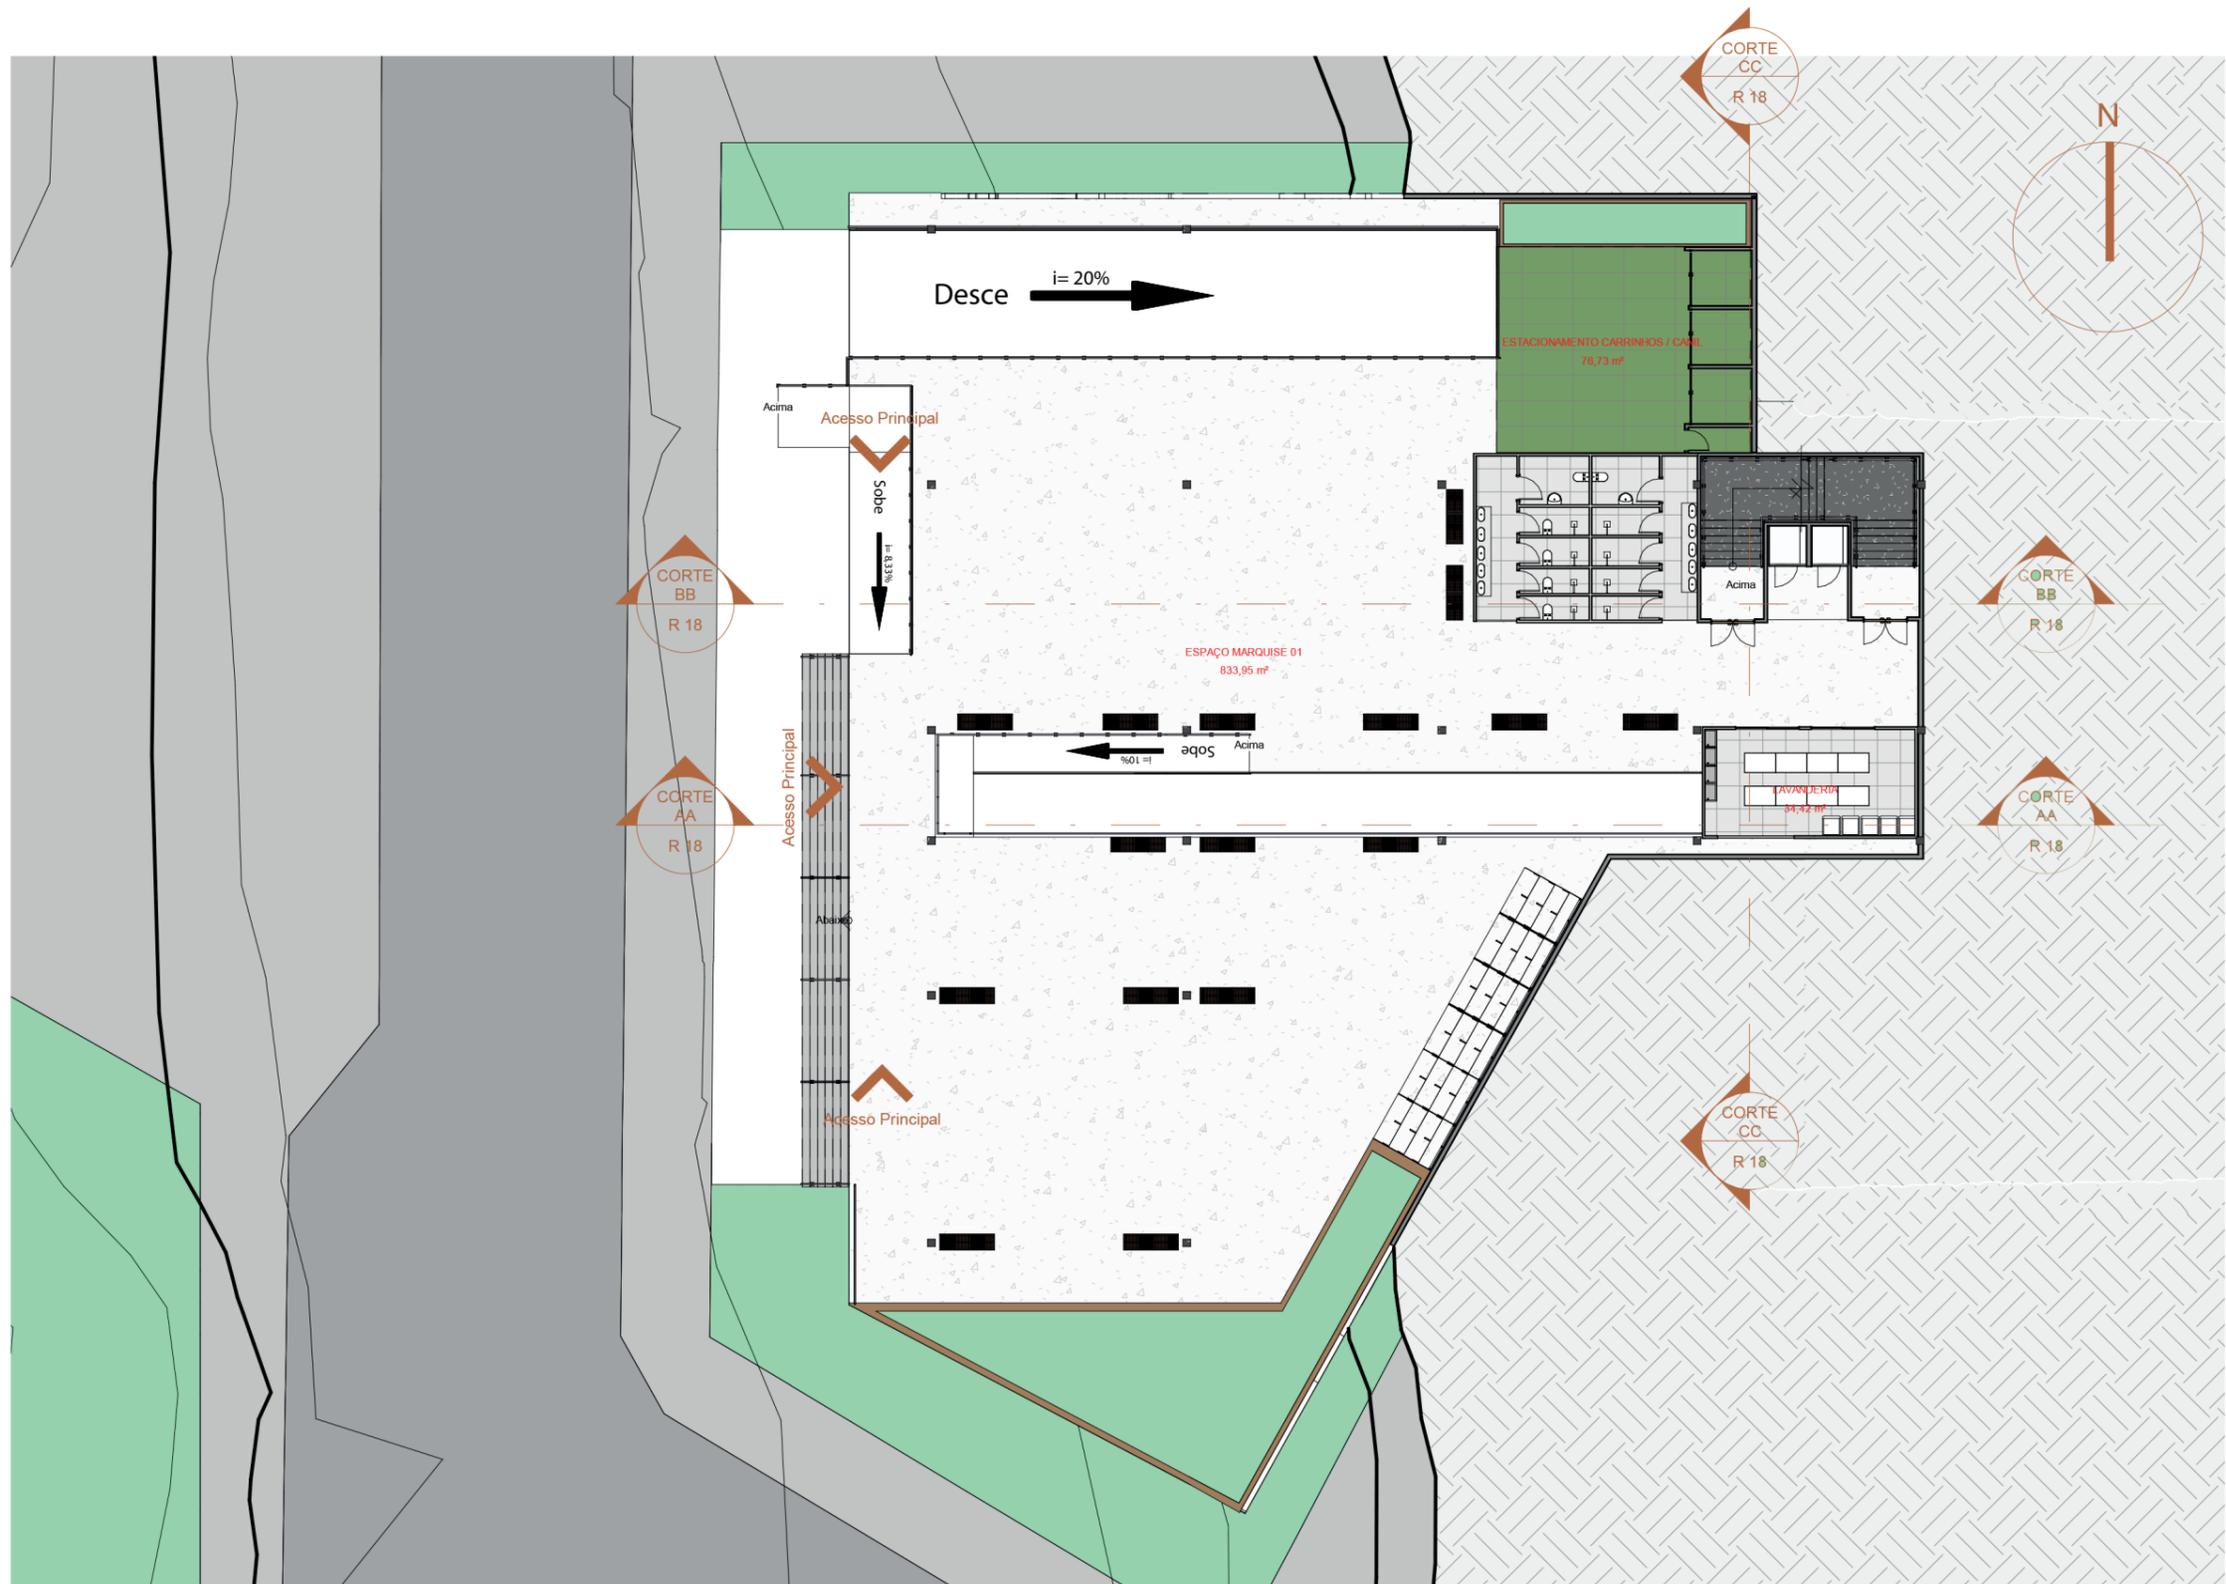
1 Subtérreo 2
 0 5 10

O nível subterrâneo 2 com entrada pela rua 233, tem acesso por meio de escada e rampa de acessibilidade.

Outro ponto destaque é a grande rampa que liga o pavimento ao nível intermediário com inclinação de 10% definido pelo corpo de bombeiros de Goiás. As demais circulações verticais ocorrem por dois elevadores e a escada de incêndio

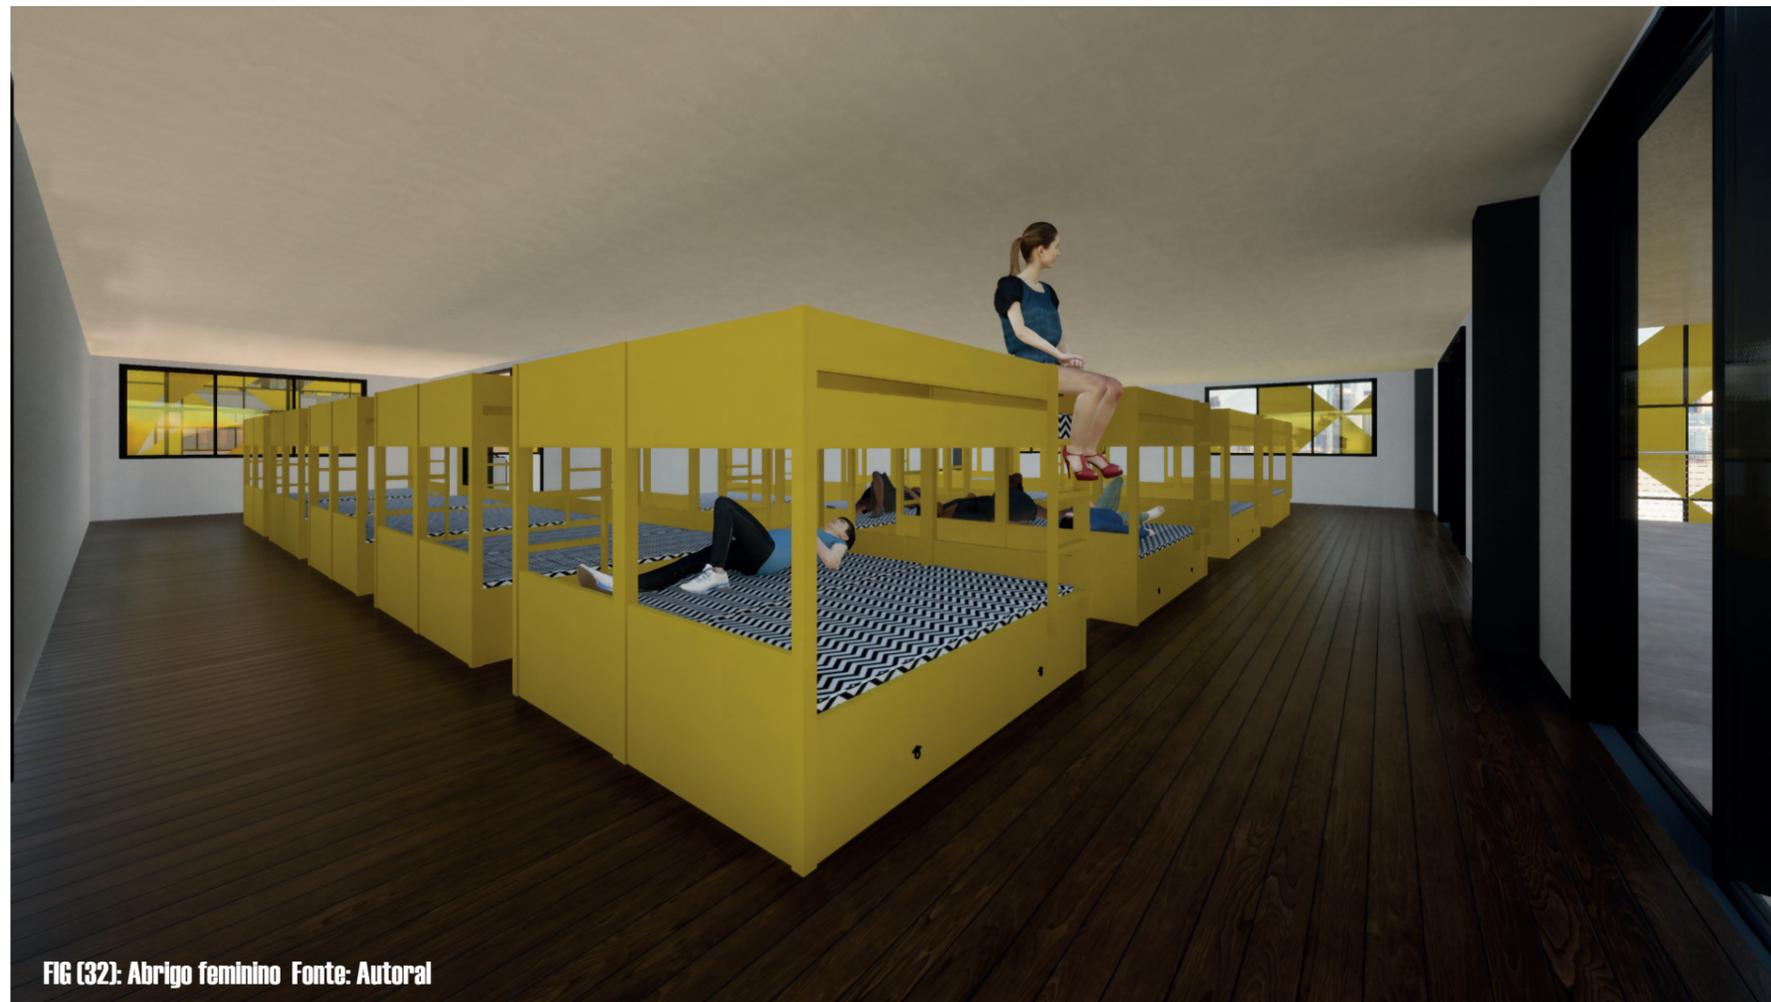
FIG (32): Abrigo feminino Fonte: Autorial

O nível térreo com entrada pela rua 232 é destinado ao funcionamento dos abrigos internos da edificação e um segundo espaço marquise de menor porte em relação ao espaço marquise 1 (com entrada pela rua 233).

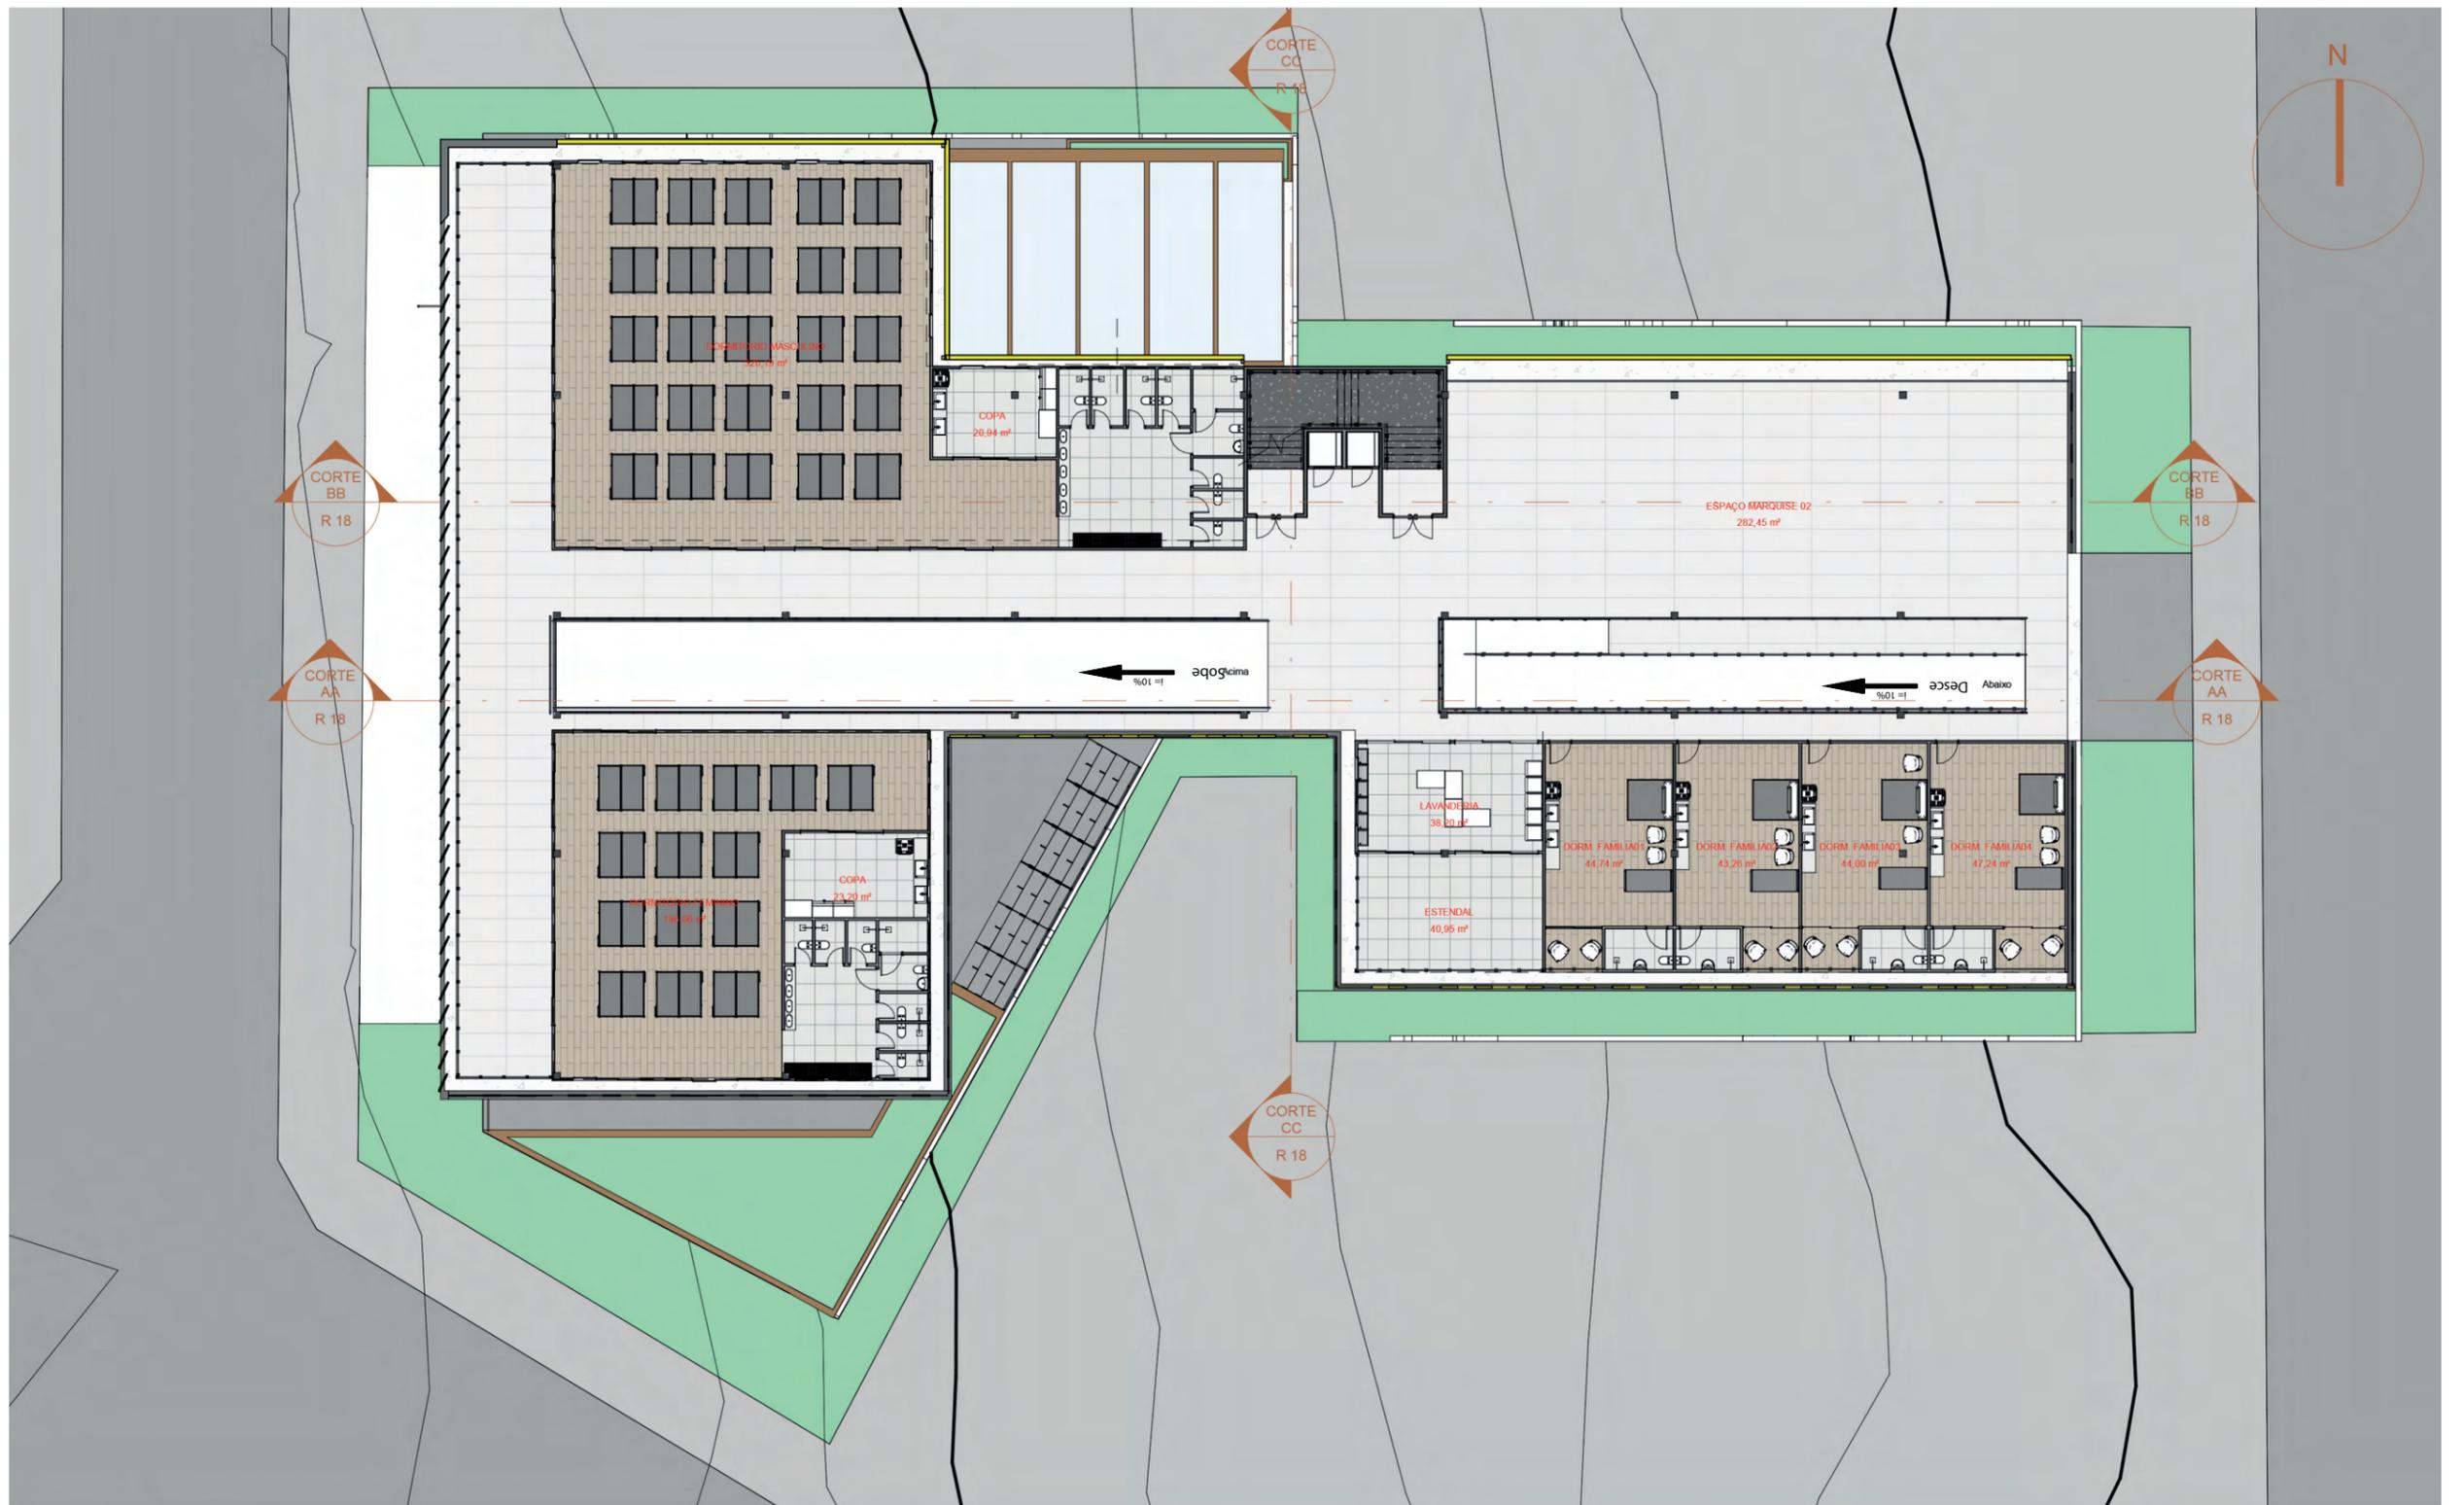
1 Térreo
 0 5 10

Conta também com uma lavanderia de maior porte e um estendal para os usuários e funcionários utilizarem durante o dia.
