**Centro de acolhimento e Ensino
a população em condição de rua**

MARQUISE - Centro de Acolhimento e Ensino a população de rua, 2021

Trabalho de Conclusão de Curso (Graduação)- Pontifícia Universidade Católica de Goiás

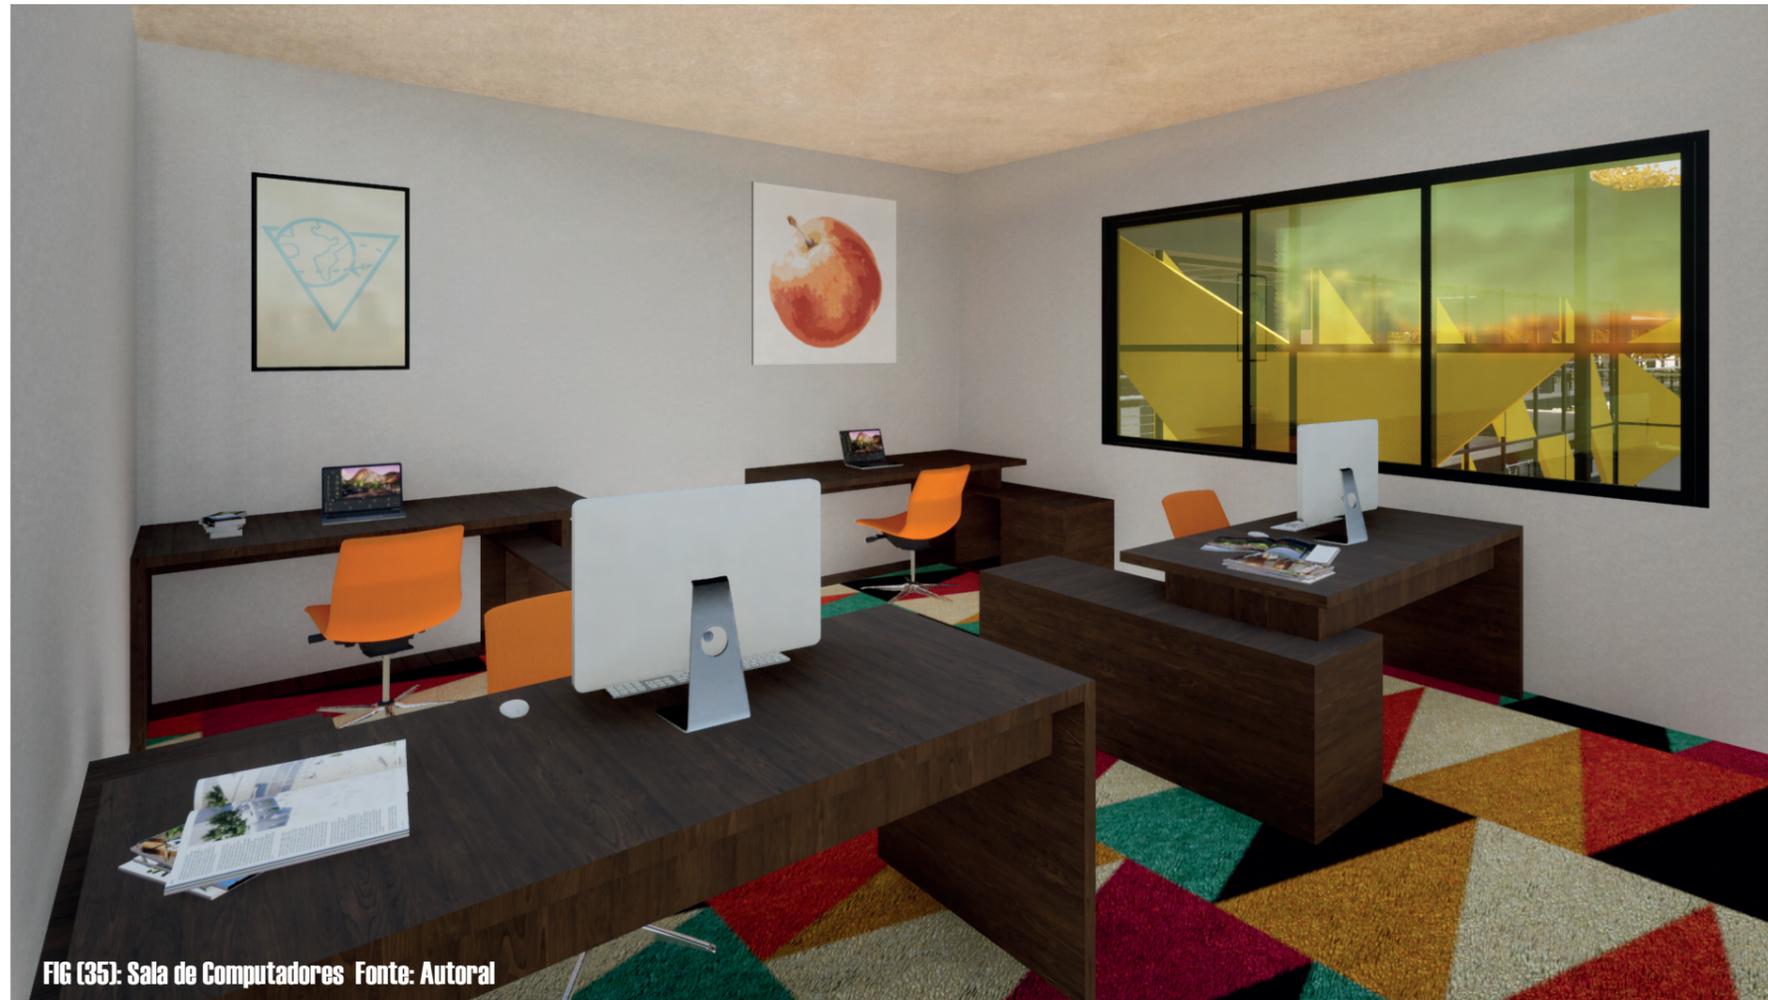
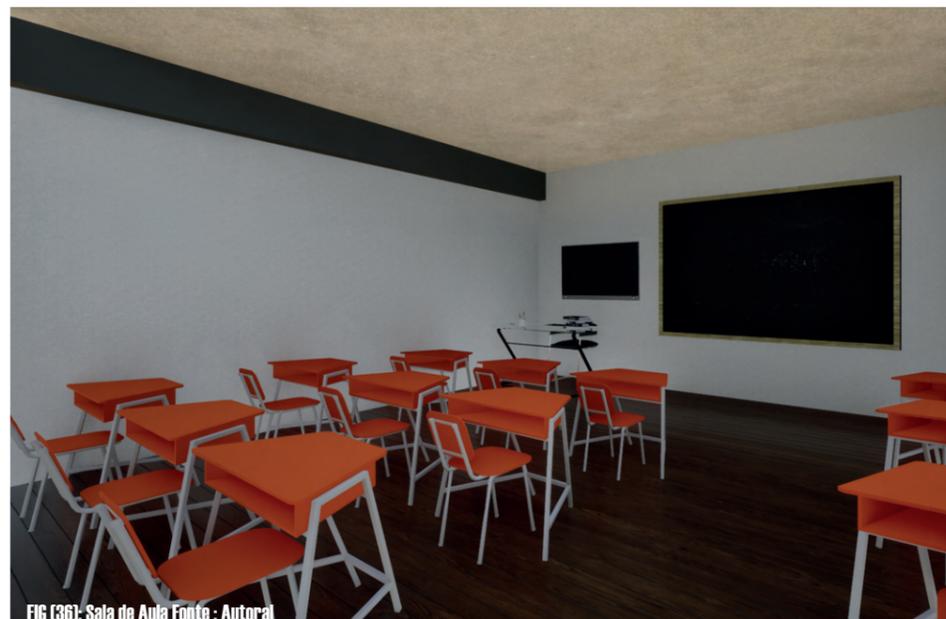
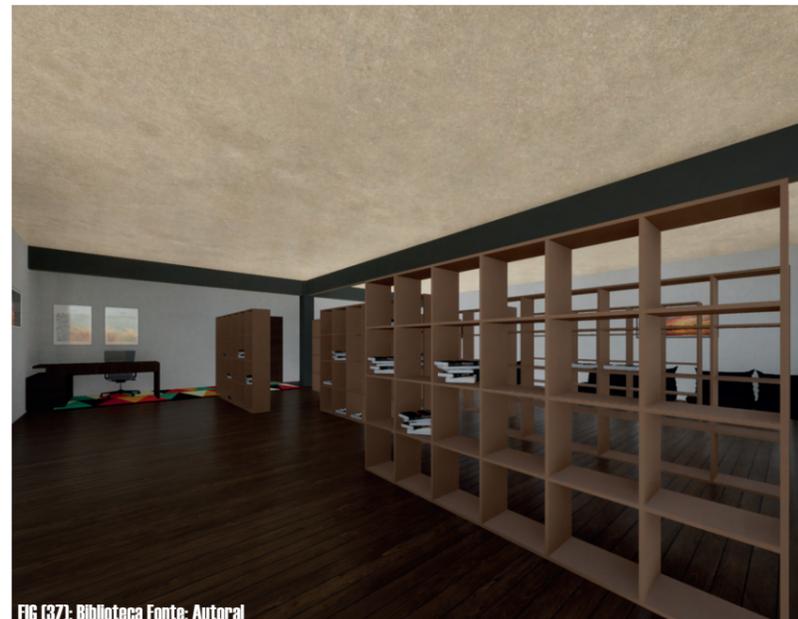
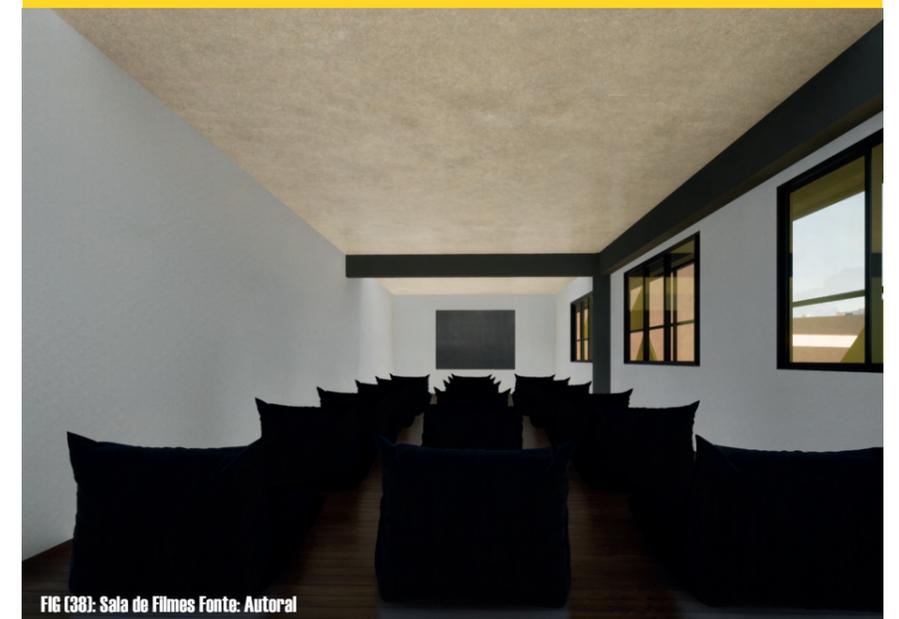
O último pavimento é destinado a ala de ensino da edificação, tendo em vista o público alvo e sua reintegração ao mercado de trabalho de forma mais coerente e qualitativa se estabelece a idéia de ensino profissionalizante no programa de necessidades.

O pavimento conta com três salas de aula que atende 12 alunos cada, um grande ateliê para aulas de caráter prático uma biblioteca física, três salas de computadores para o ensino de ferramentas digitais básicas e um sala de filmes.

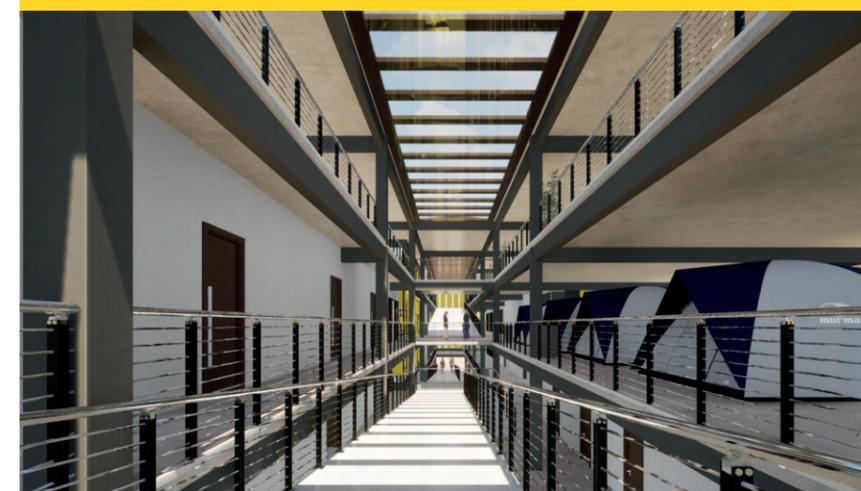
O telhado da cobertura é feito por meio de telhas de fibrocimento com inclinação de 7% que deságuam em calhas centrais, ao centro da cobertura foi planejado uma grande abertura em vidro possibilitando a iluminação dos corredores centrais ao longo do dia, juntamente com as rampas. Assim torna-se menor o consumo energético da edificação.

FIG (40): Detalhes construtivos Fonte: Autoral
