# CASA AURORA

Temática: Arquitetura Prisional  
Tema: Centro de Reintegração Socioeducativo para Menores Infratores

Capacidade: 64 adolescentes - 10 femininas e 54 masculinas  
Área construída: 6.250m<sup>2</sup>  
Área do terreno: 12.250m<sup>2</sup> - 140m x 87,5m

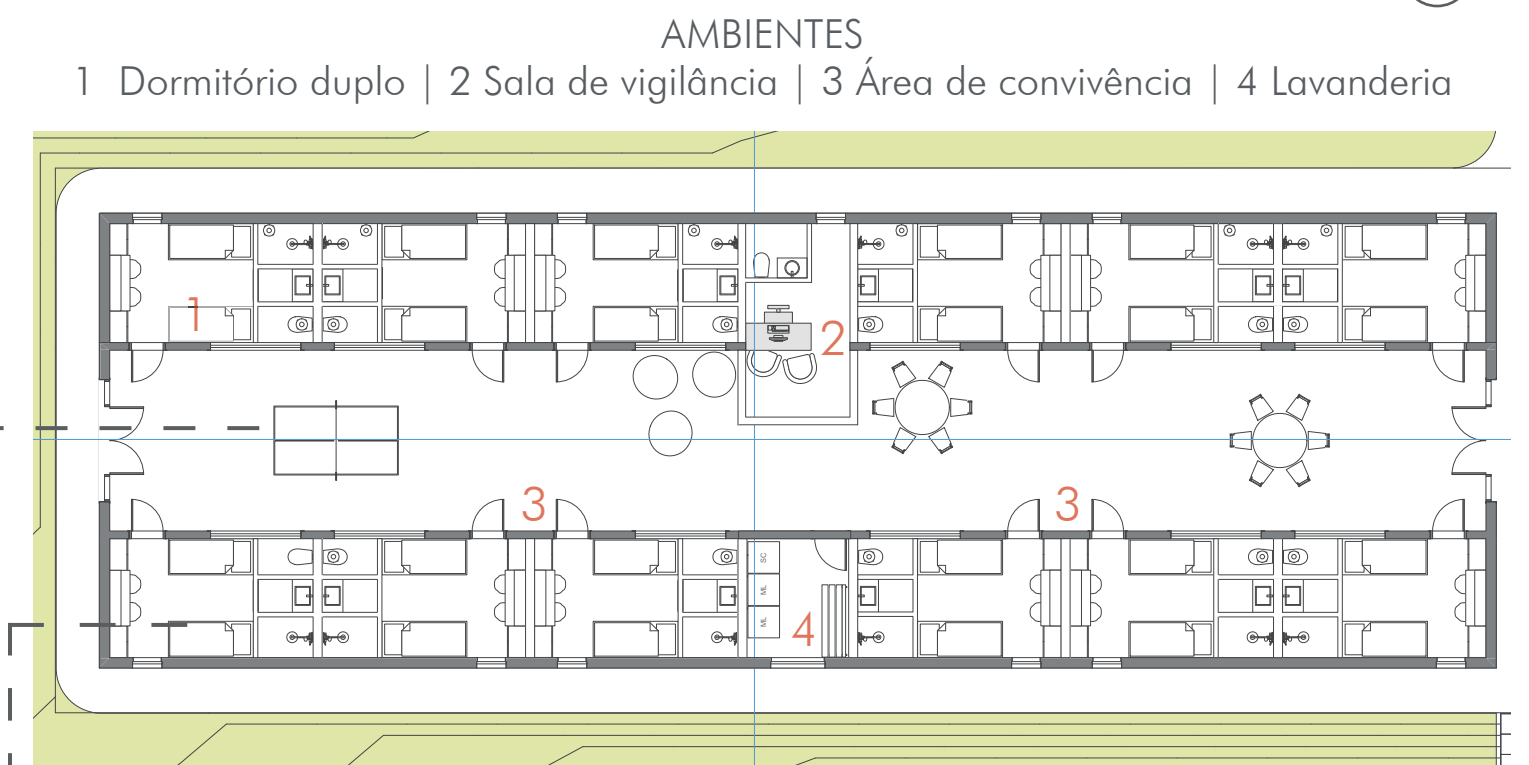
Planta Baixa - Bloco A

AMBIENTES  
1 Dormitório duplo | 2 Sala de vigilância | 3 Área de convivência | 4 Lavanderia

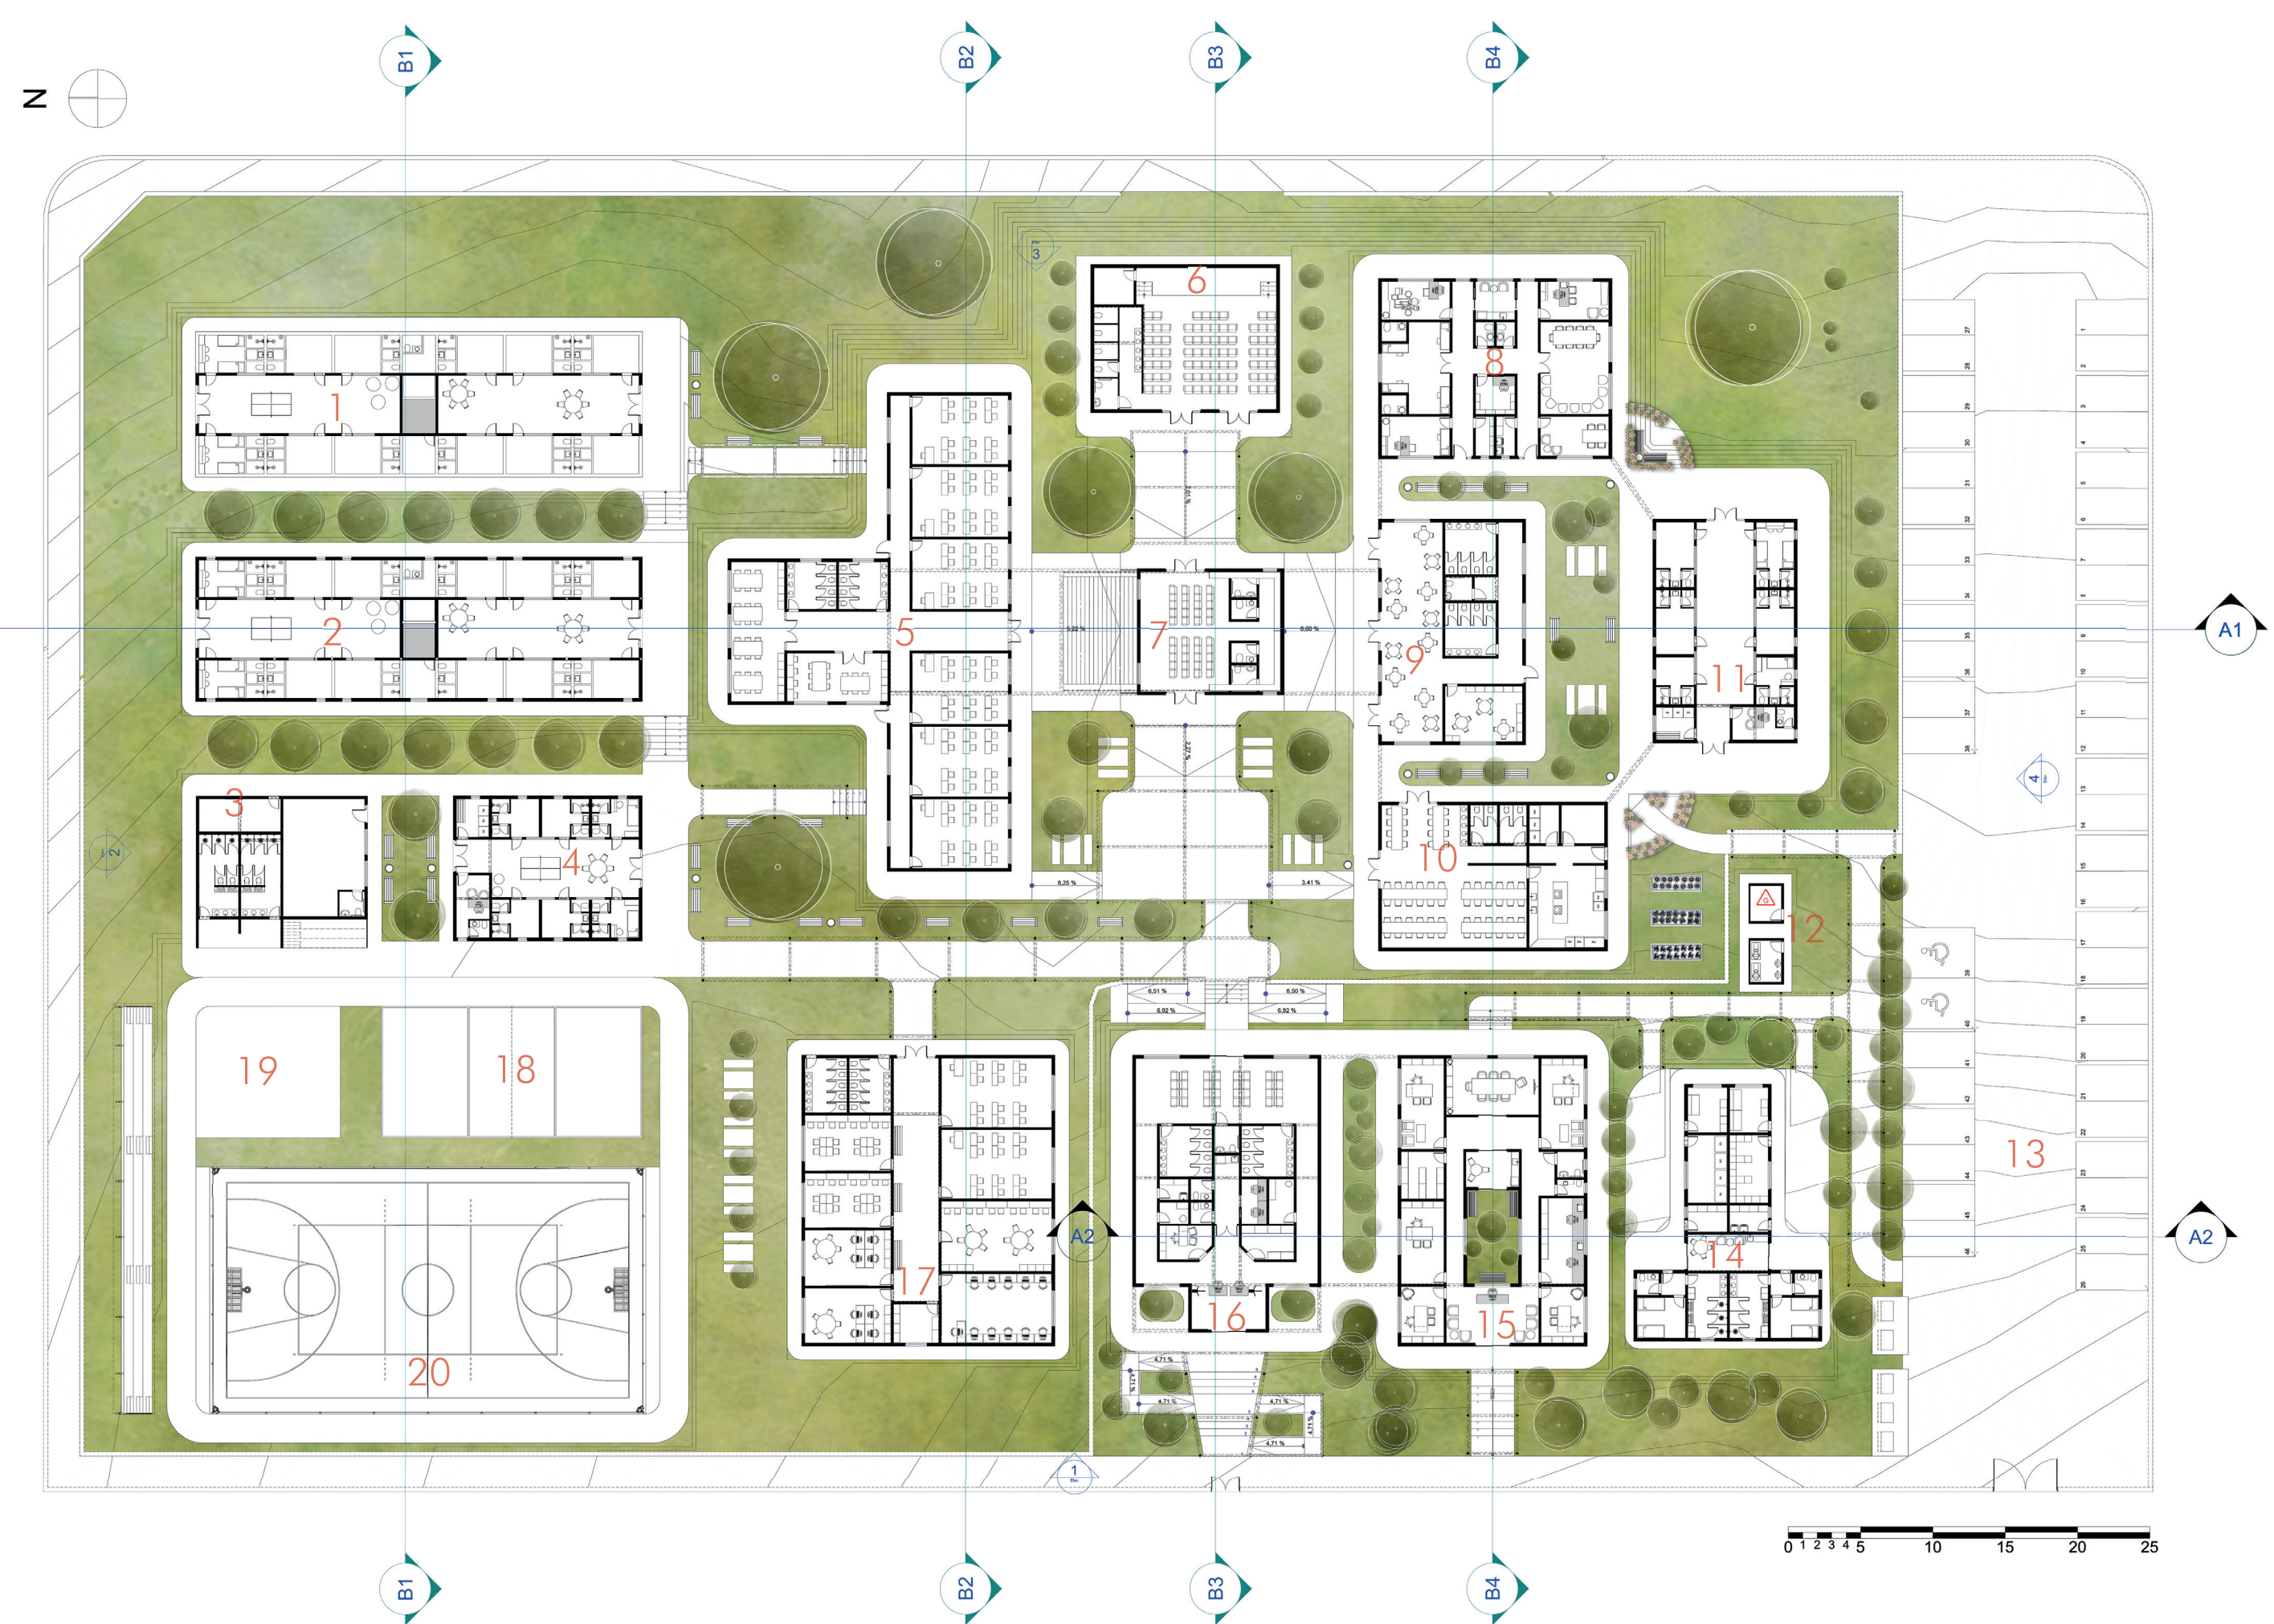
PLANTA BAIXA  
1 Bloco A - Dormitório masculino (duplo) | 2 Bloco B - Dormitório masculino (duplo) | 3 Vestiário | 4 Bloco A - Dormitório masculino (individual) | 5 Escola  
6 Auditório | 7 Espaço Ecumênico | 8 Saúde | 9 Espaço de Visitação | 10 Refeitório | 11 Bloco D - Dormitório Feminino | 12 Área Técnica | 13 Estacionamento  
14 Serviço e Apoio | 15 Administração | 16 Recepção | 17 Oficinas | 18 Academia ao ar livre | 19 Quadra de Areia | 20 Quadra Poliesportiva

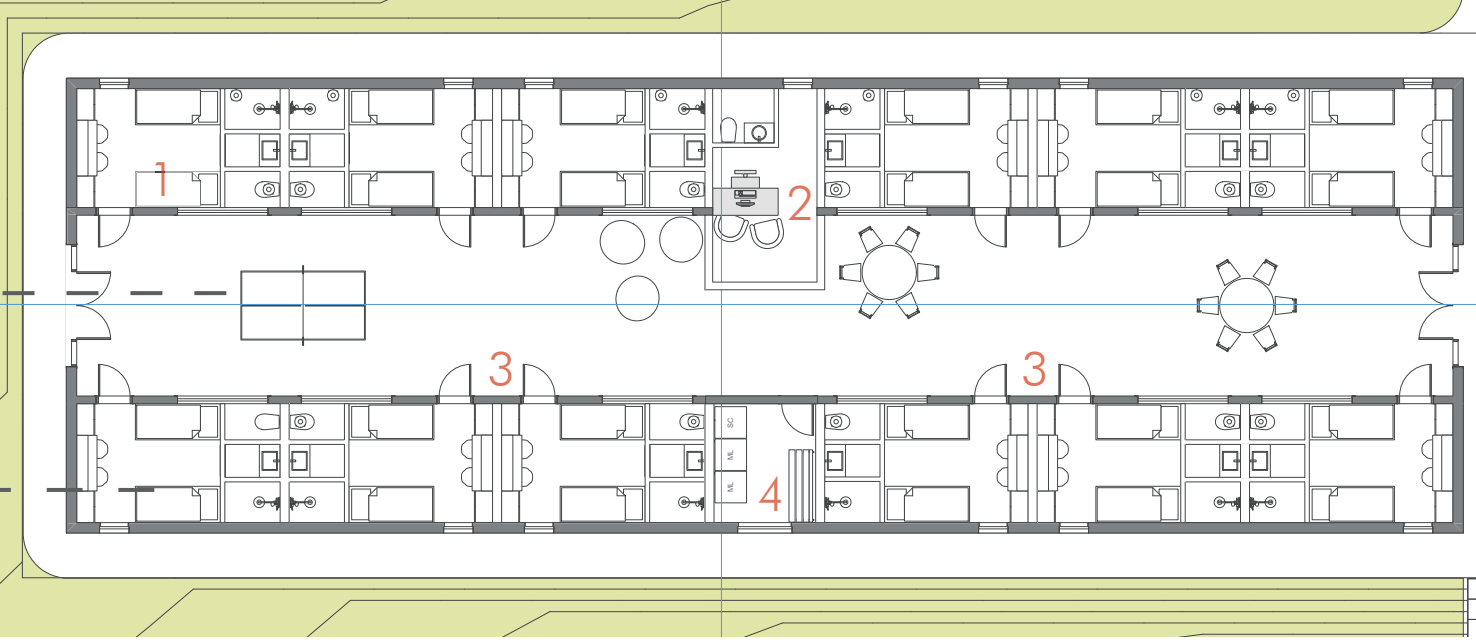
Planta Baixa - Bloco A

1 Dormitório duplo | 2 Sala de vigilância | 3 Área de convivência | 4 Lavanderia

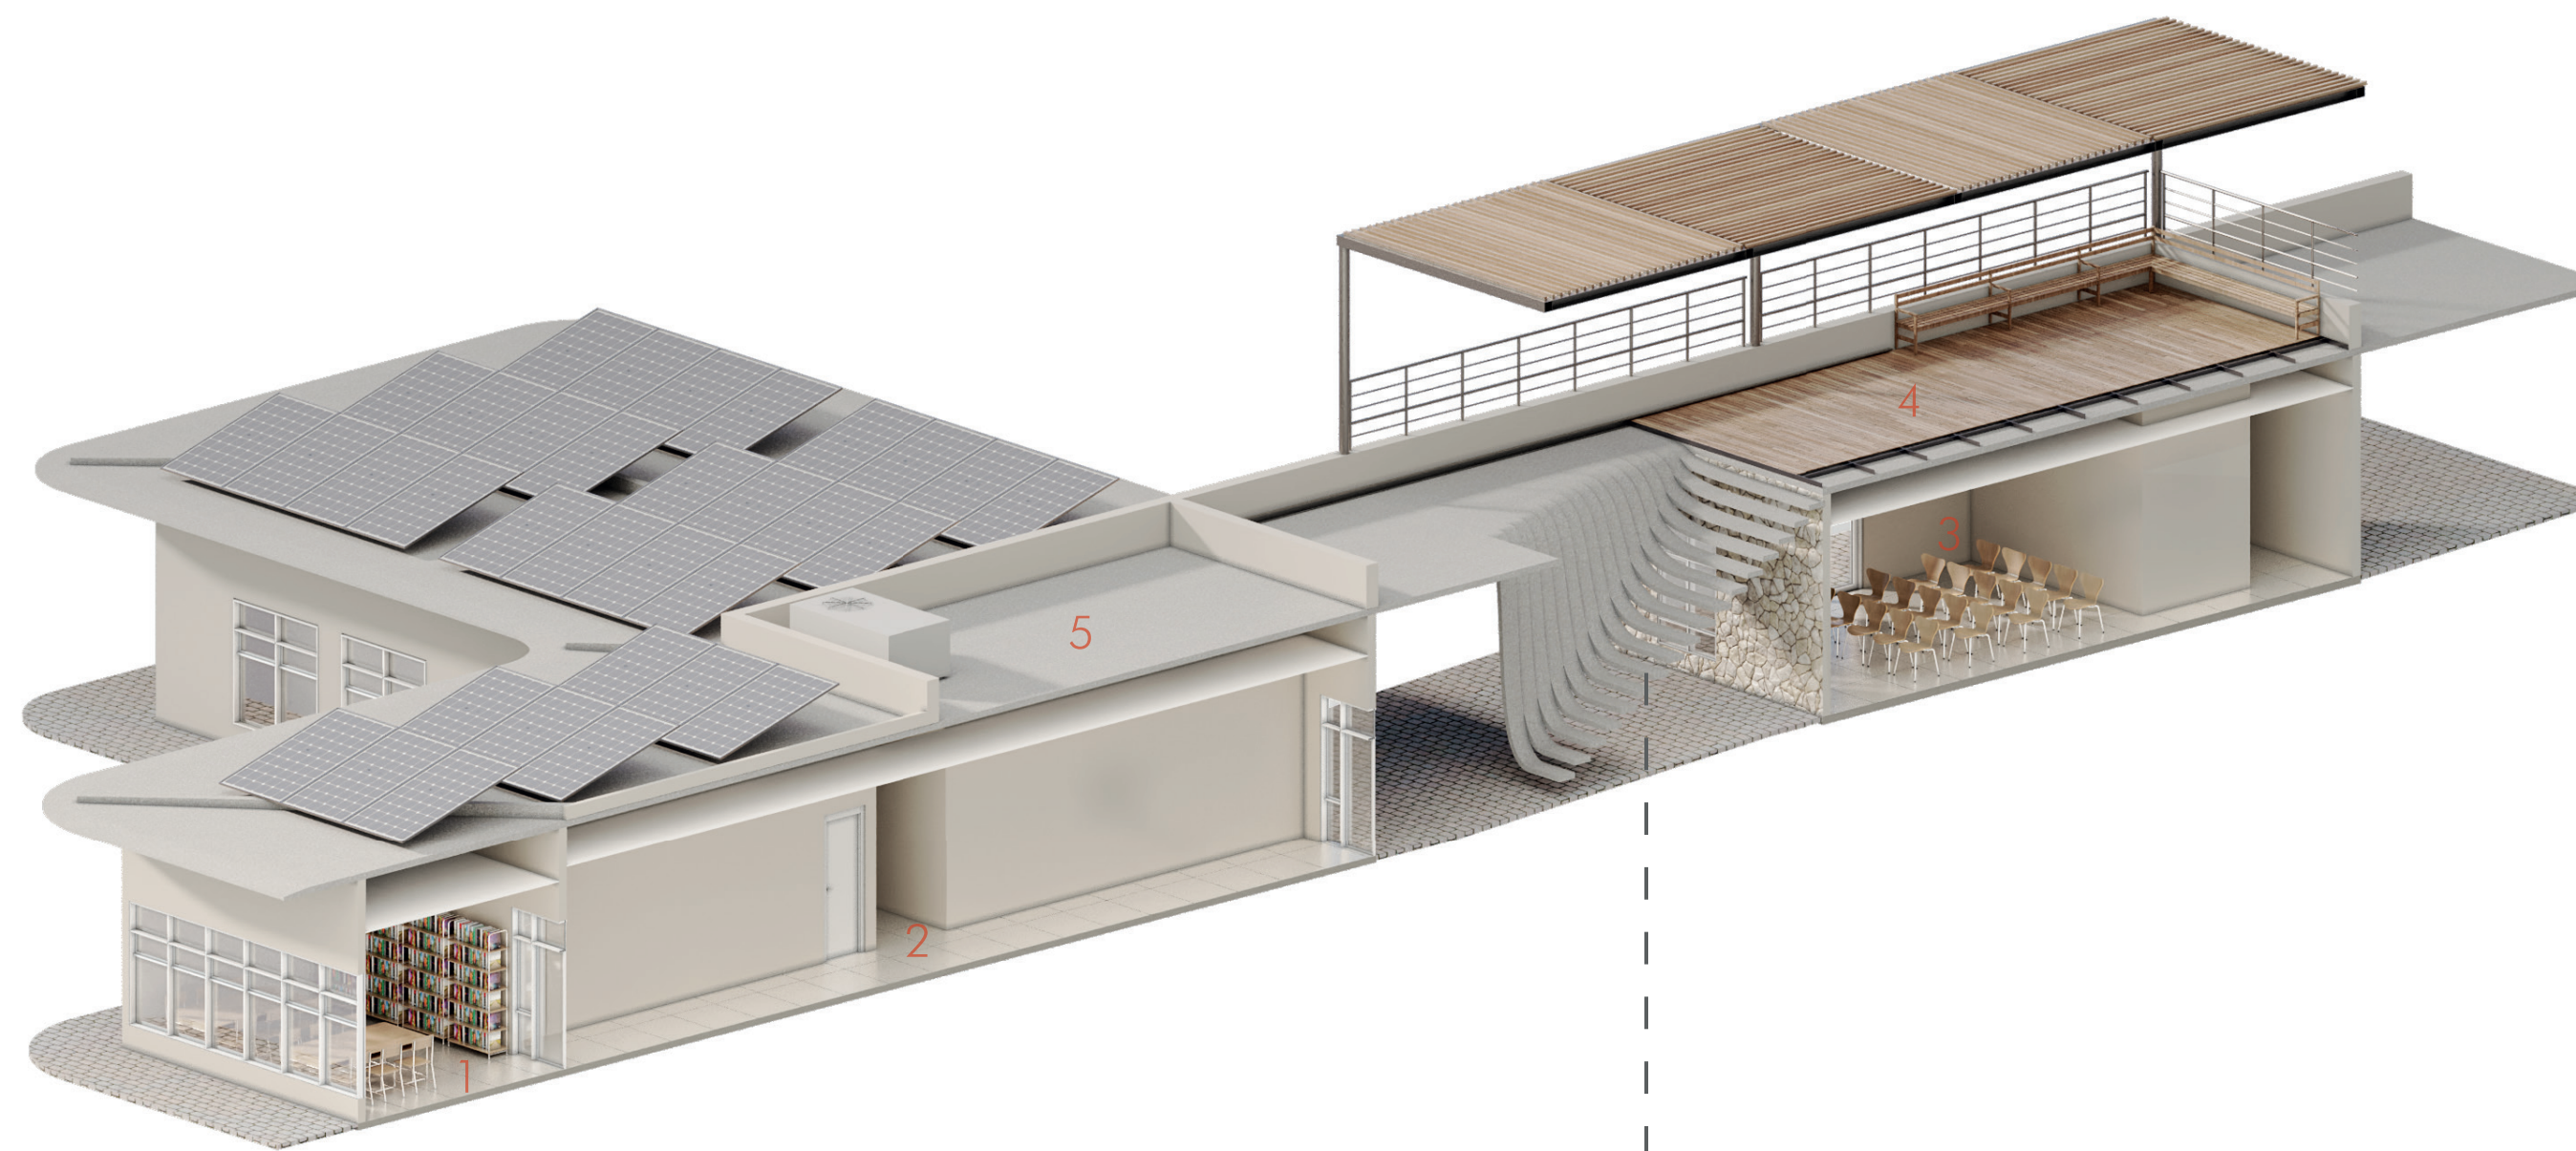
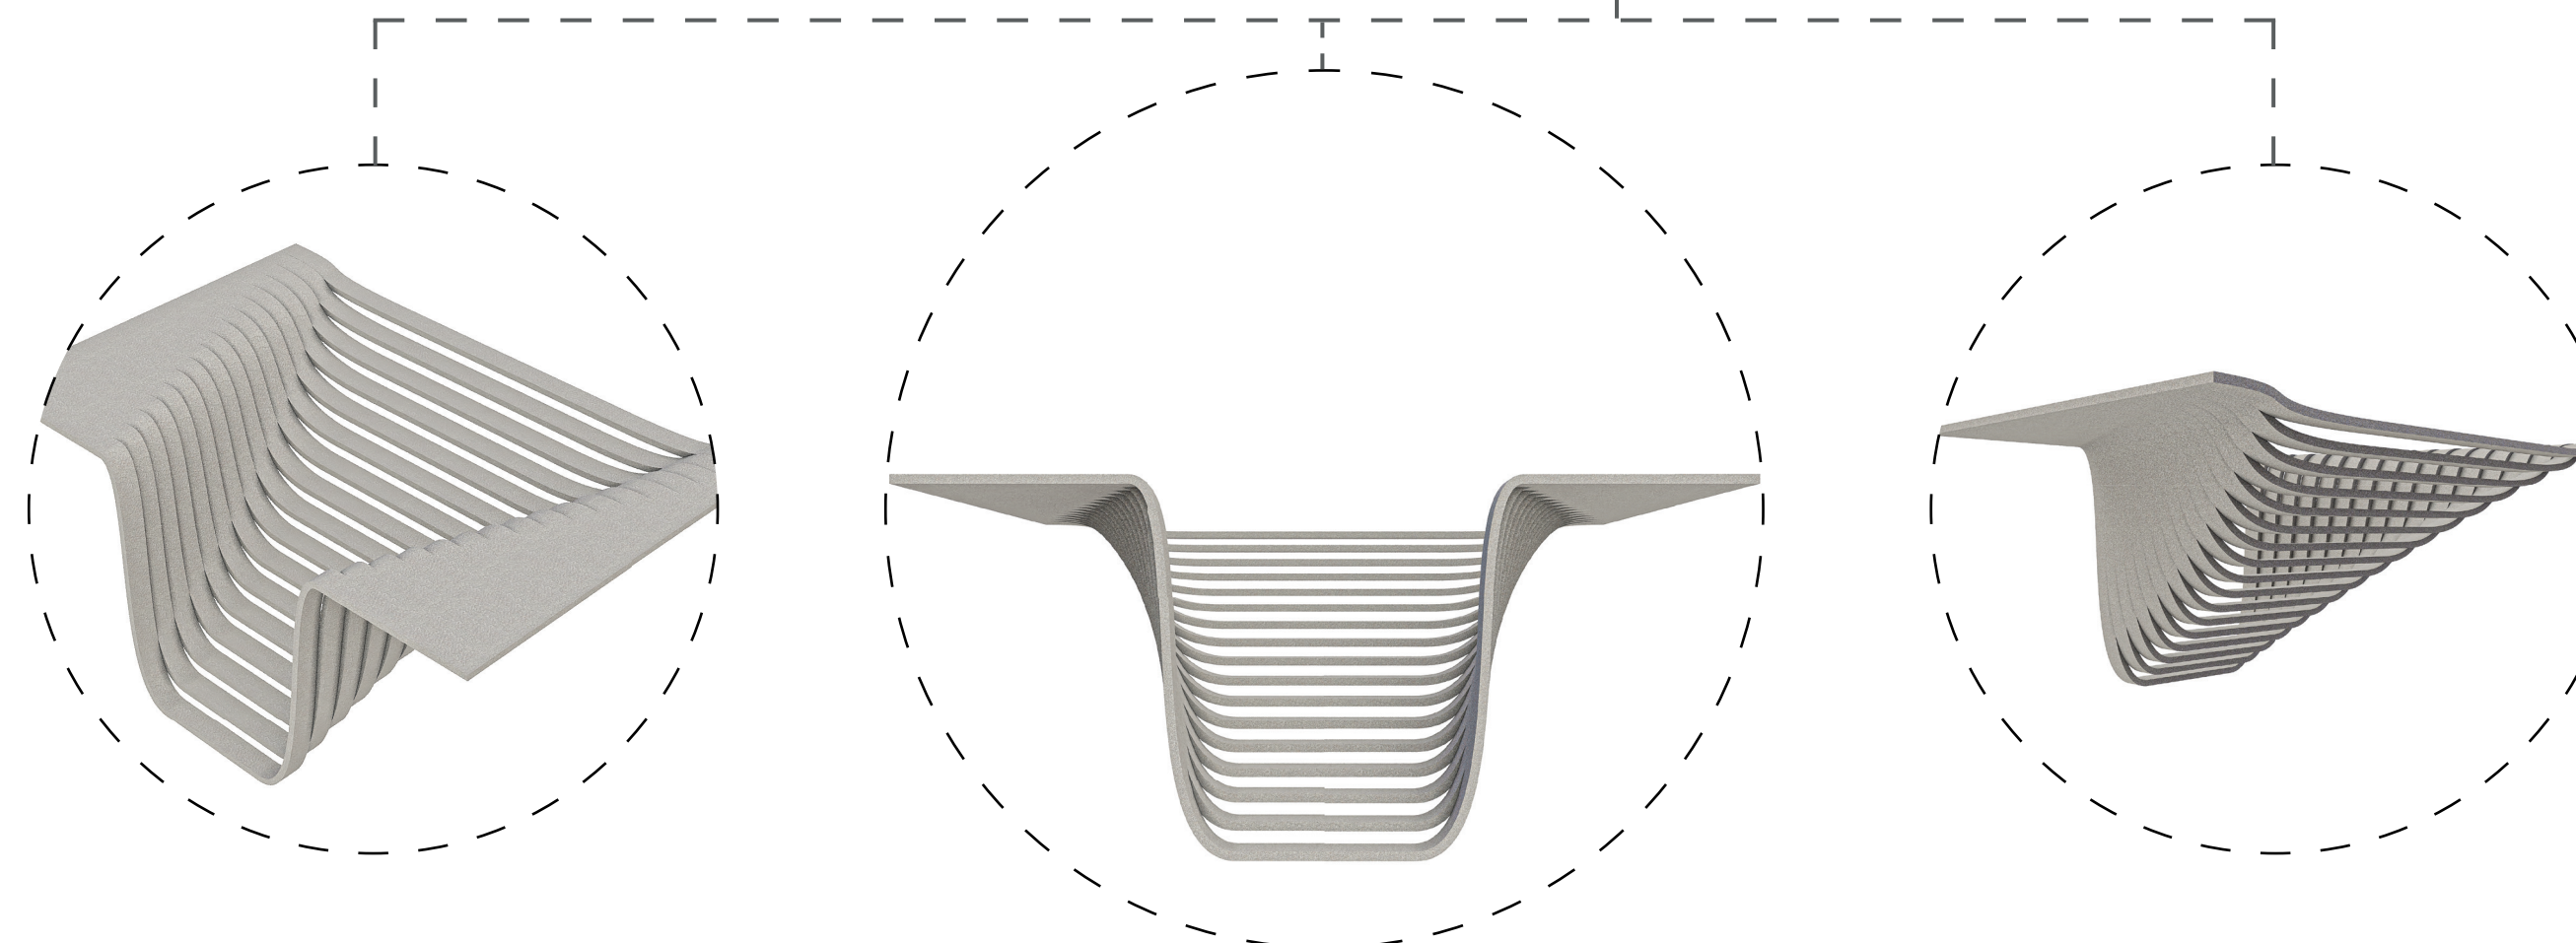
Escada Escultórica

A escada foi concebida com estrutura mista, combinando um núcleo metálico interno, responsável pela rigidez e transferência de cargas, com lâminas em GRC (Glassfibre Reinforced Concrete) que moldam o desenho curvo e leve da peça.  
Essa configuração permite alcançar espessuras reduzidas e geometria contínua, diminuindo o peso próprio e a demanda no engaste da laje de concreto. O sistema garante estabilidade, controle de deformações e desempenho adequado para uso cotidiano, preservando a intenção estética de leveza que orientou o partido arquitetônico.

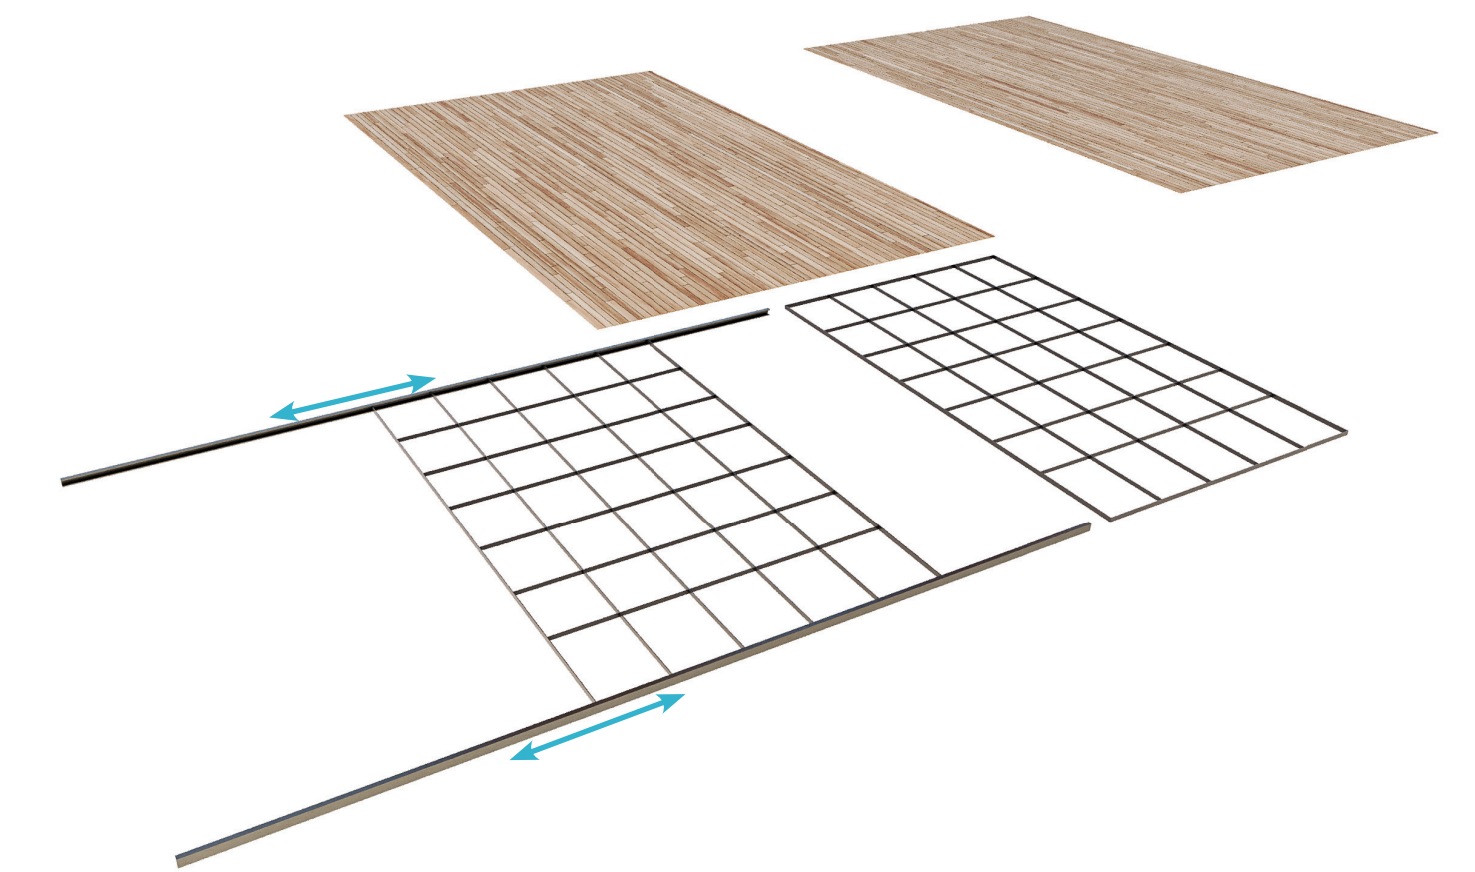
O deck proposto combina função e acolhimento ao utilizar madeira como elemento de conforto visual. Sua configuração é dividida em duas partes: uma plataforma fixa e outra móvel, posicionada sobre trilhos. Esse trecho deslizante permite controlar o acesso à área superior, funcionando como barreira quando necessário e liberando a passagem para manutenção das coberturas ou para uso supervisionado dos internos.
