INSPEÇÃO DE ONZE PONTES DE CONCRETO ARMADO DE ACORDO COM A  
NORMA BRASILEIRA DE INSPEÇÃO DE PONTES

Monografia apresentada ao curso de Engenharia Civil da Pontifícia Universidade Católica de Goiás como requisito para obtenção do título de bacharel em Engenharia Civil.

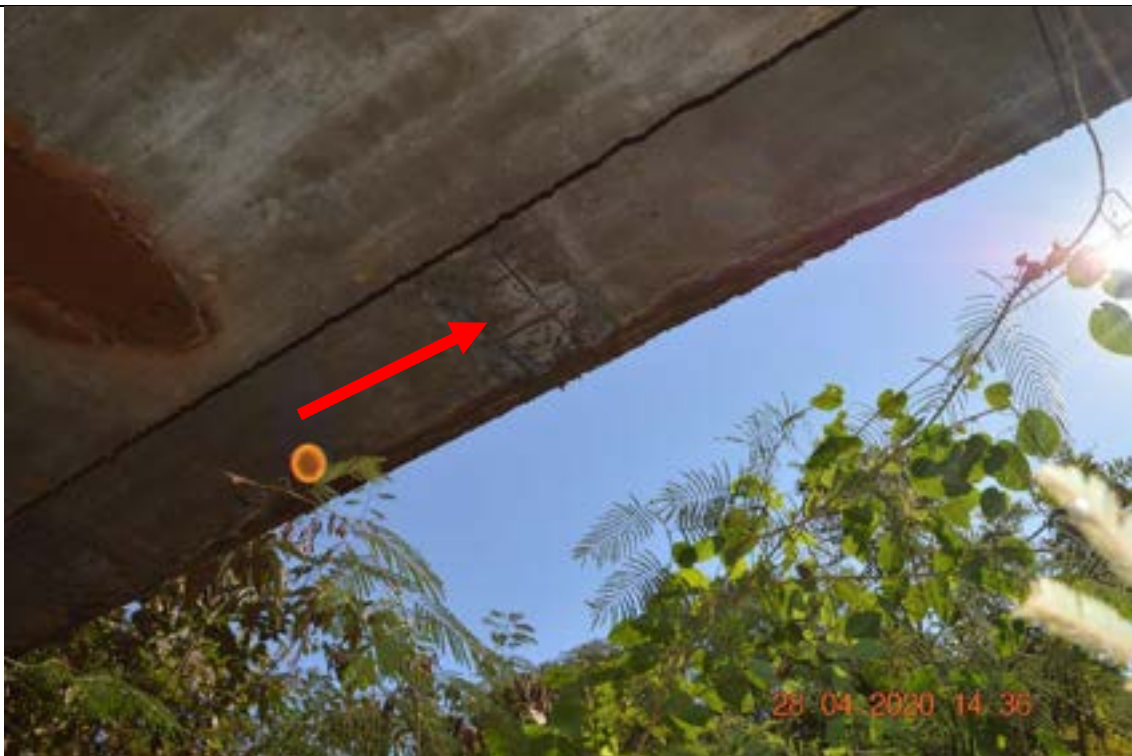
**Identificação: Fotografia 3** – Lixiviação devido a ausência de pingadeira com exposição de armadura e corrosão superficial sem perda de seção transversal das barras de aço.

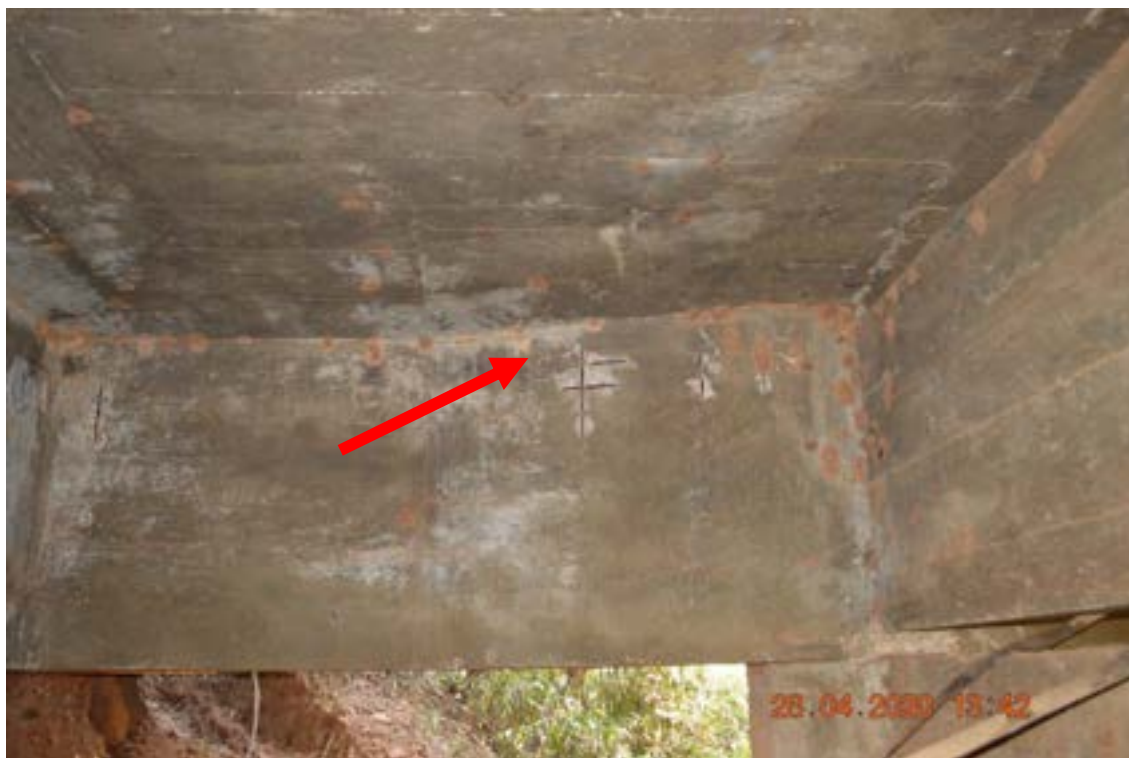
**Identificação: Fotografia 10 – Exposição de armadura de costela e corrosão superficial sem perda de seção transversal das barras de aço devido ao baixo cobrimento das armaduras.**

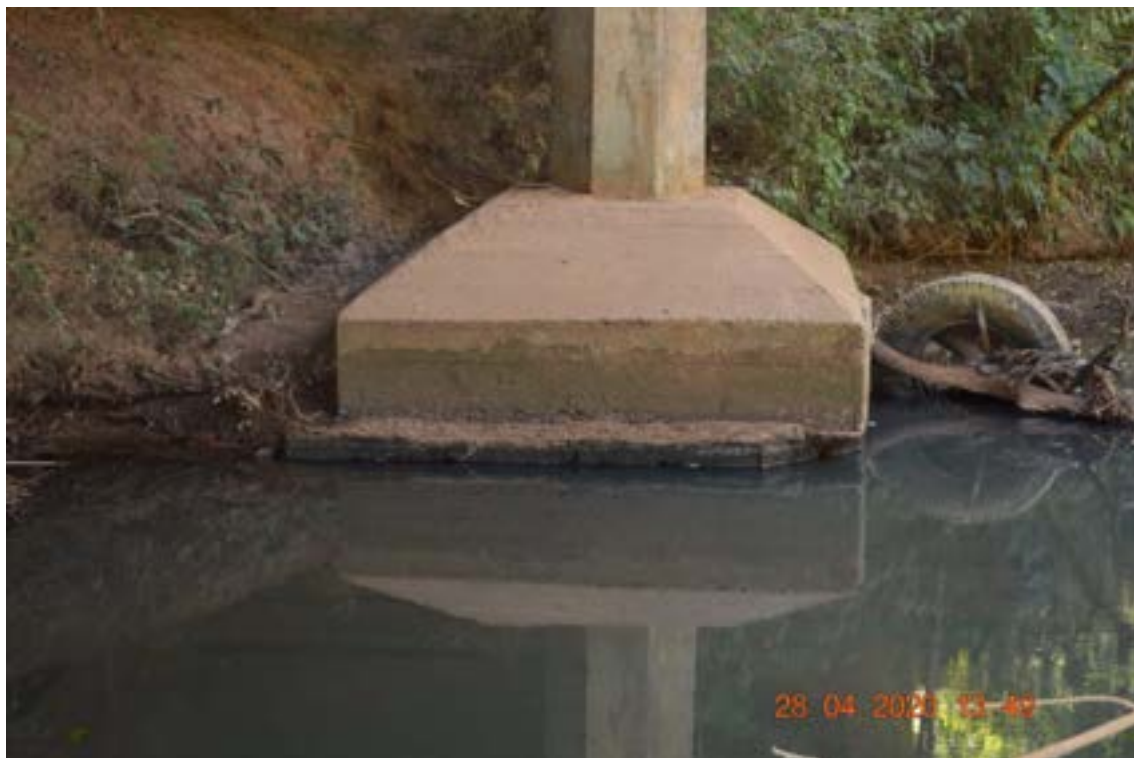
**Identificação: Fotografia 14 – Sapata com uma pequena região sem apoio devido a falha na época da execução da OAE, mas sem nenhuma evidência de perda de capacidade resistente e falha estrutural.**

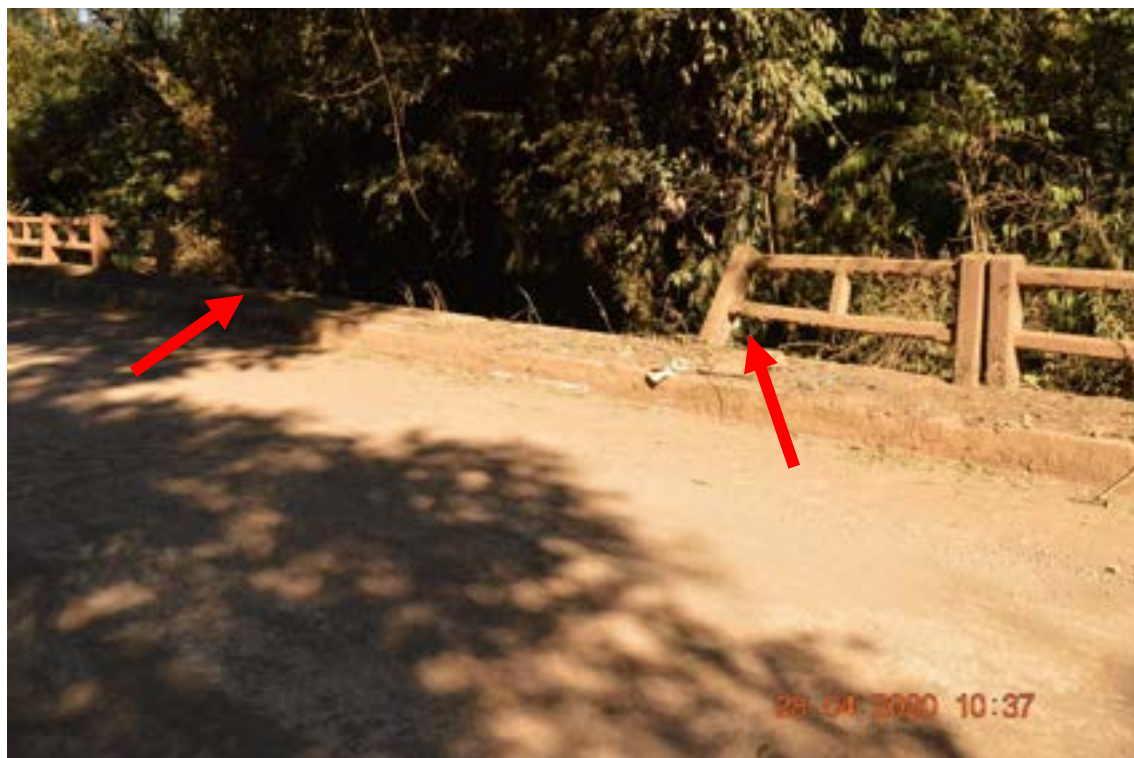
**Identificação: Fotografia 2** – Ausência de guarda-corpo e outro parcialmente danificado.

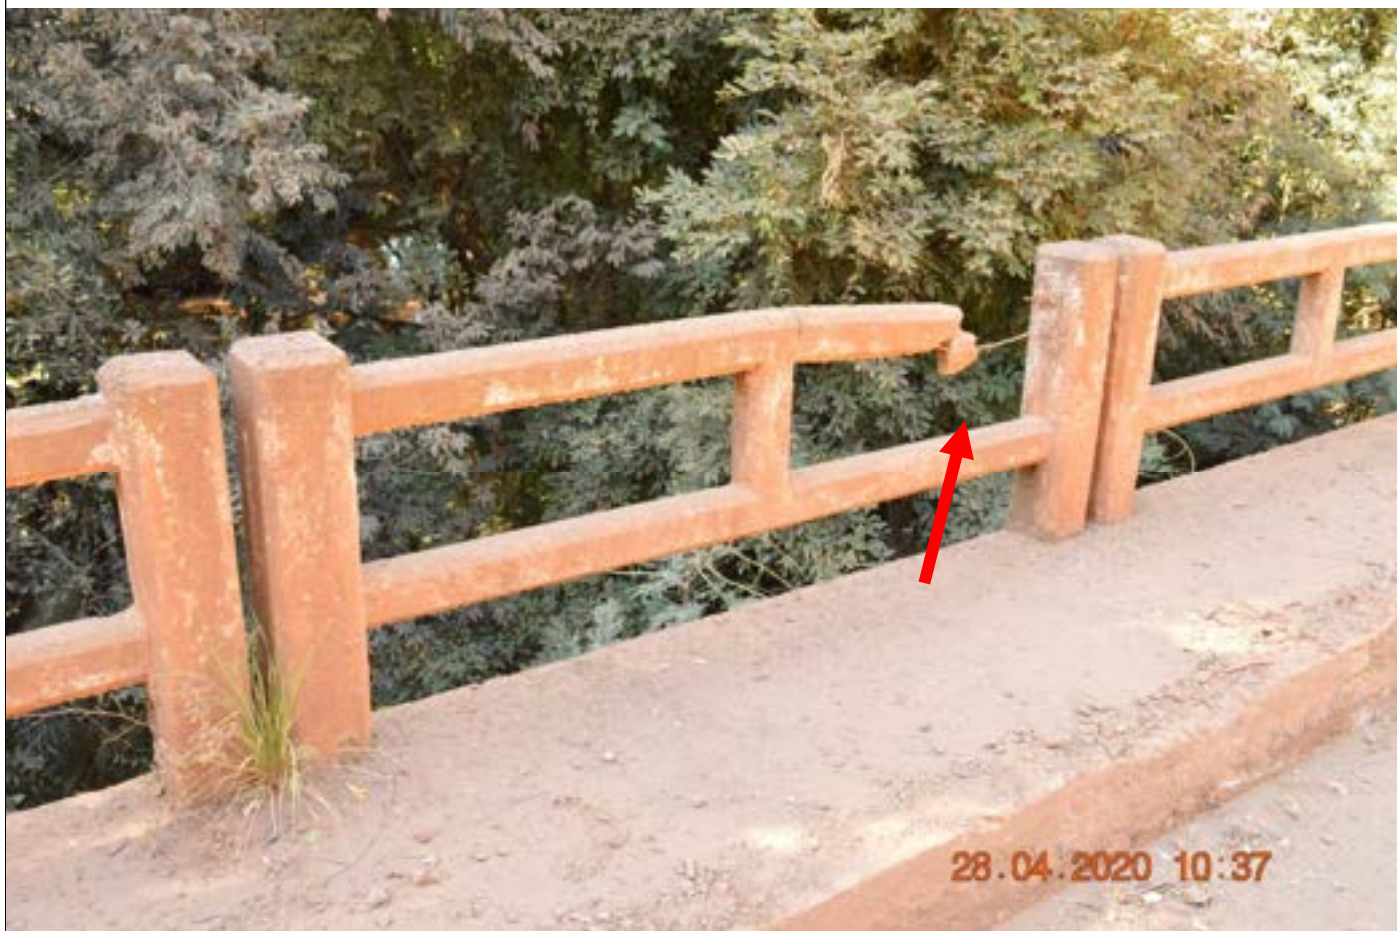
**Identificação: Fotografia 3 – Guarda-corpo danificado.**

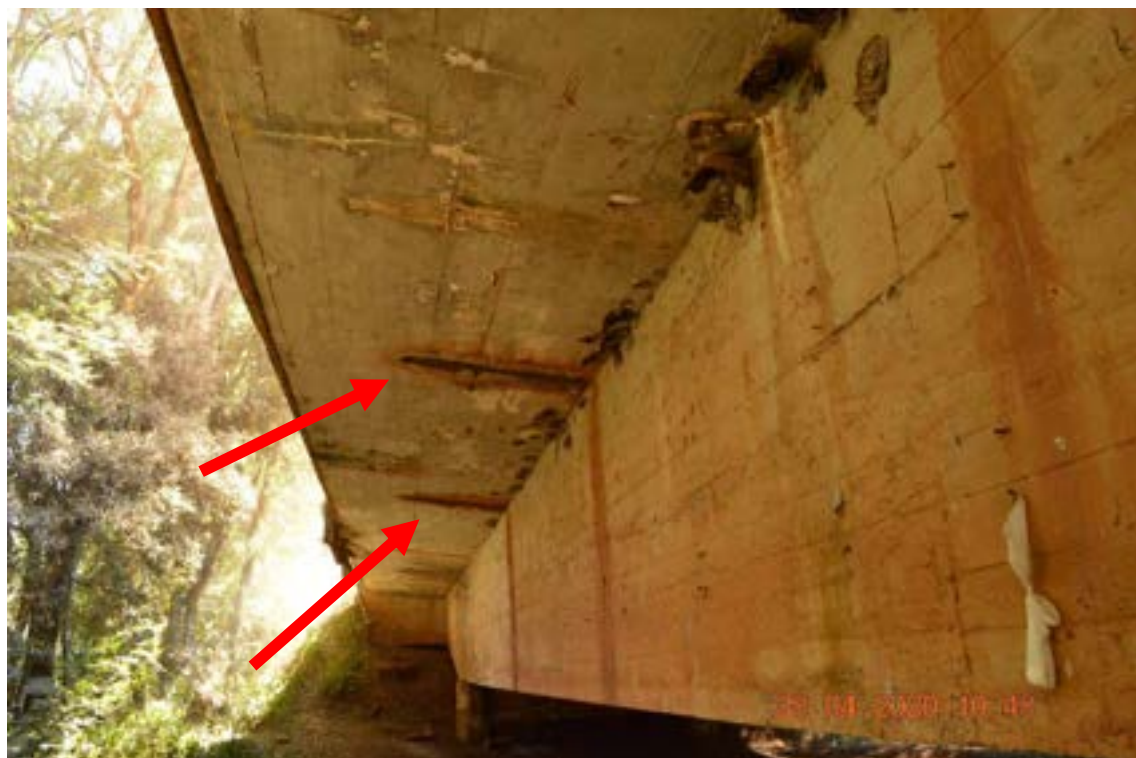
**Identificação: Fotografia 4 – Início de lixiviação devido o pequeno comprimento do buzinode.**

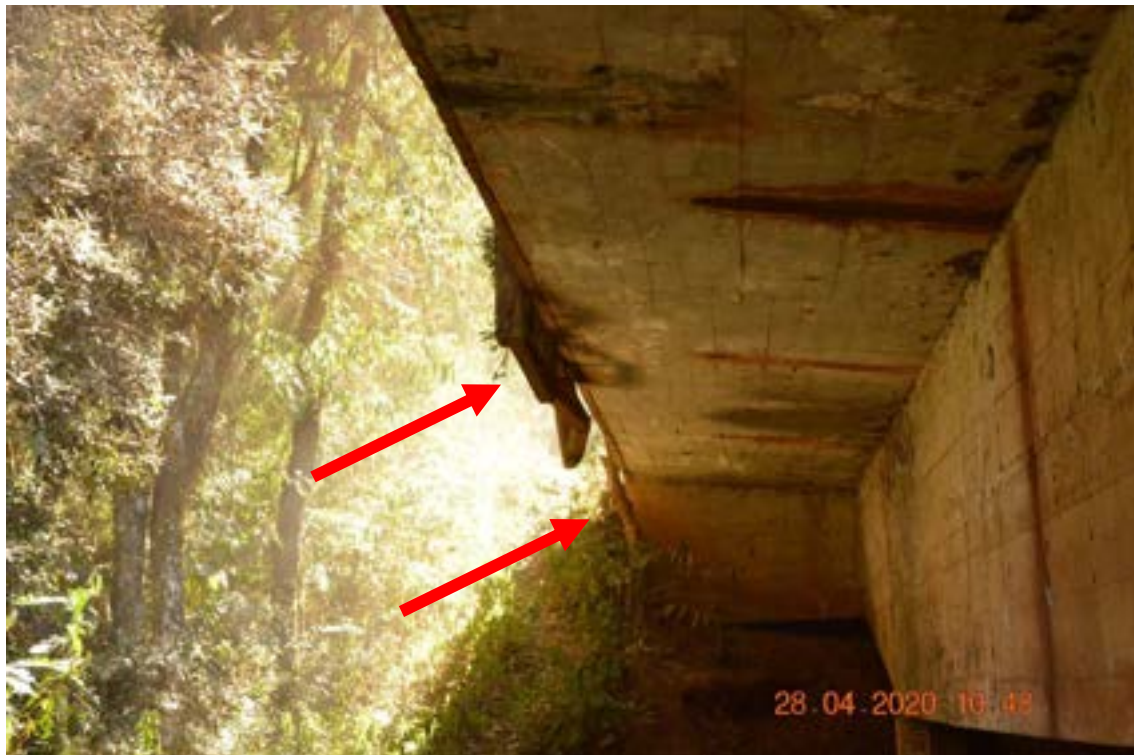
**Identificação: Fotografia 5** – Guarda-corpo rompido pendurado no tabuleiro.

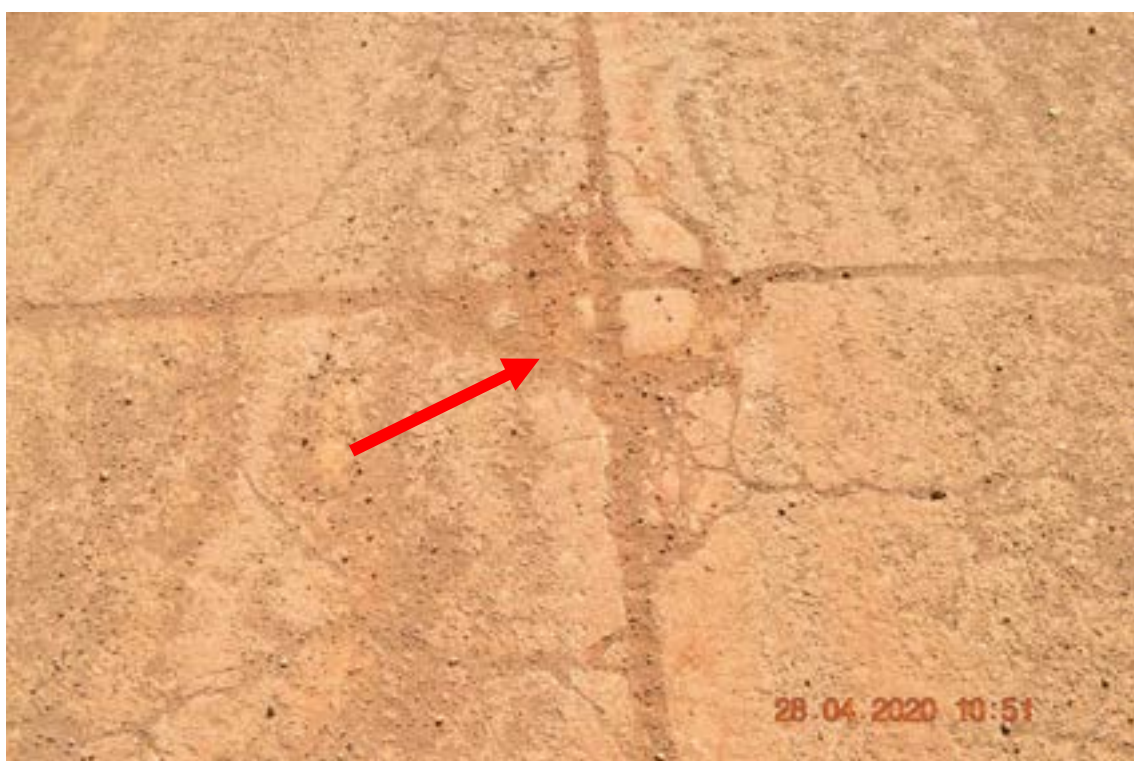
**Identificação: Fotografia 8 – Esmagamento do concreto do pavimento.**

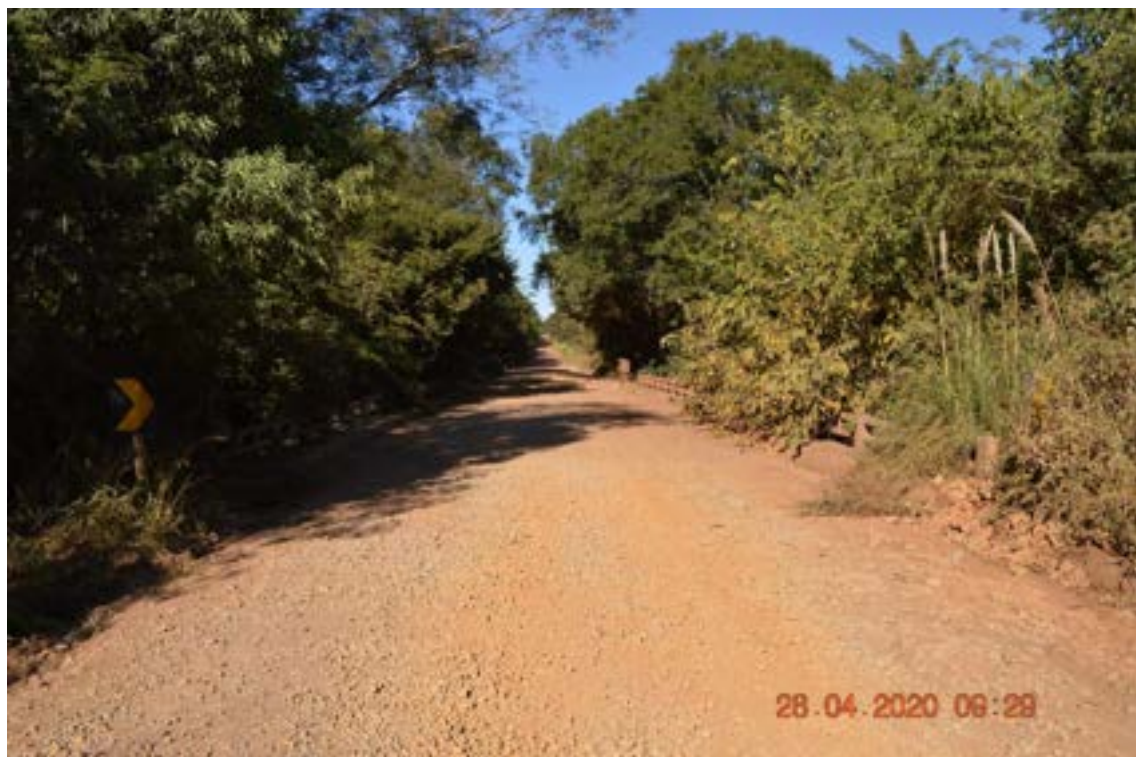
**Identificação: Fotografia 1 – Visão geral do tabuleiro da OEA APP DO ARROIO FACALZINHO.**

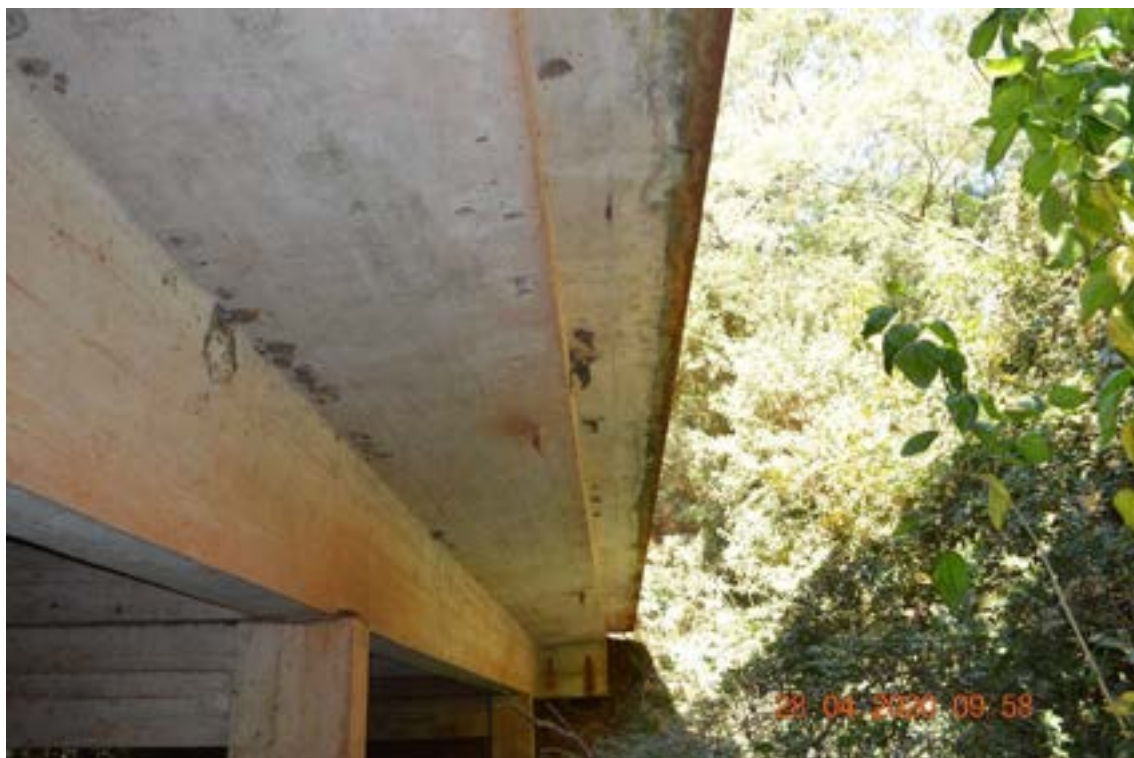
**Identificação: Fotografia 3 – Vista lateral da OAE.**

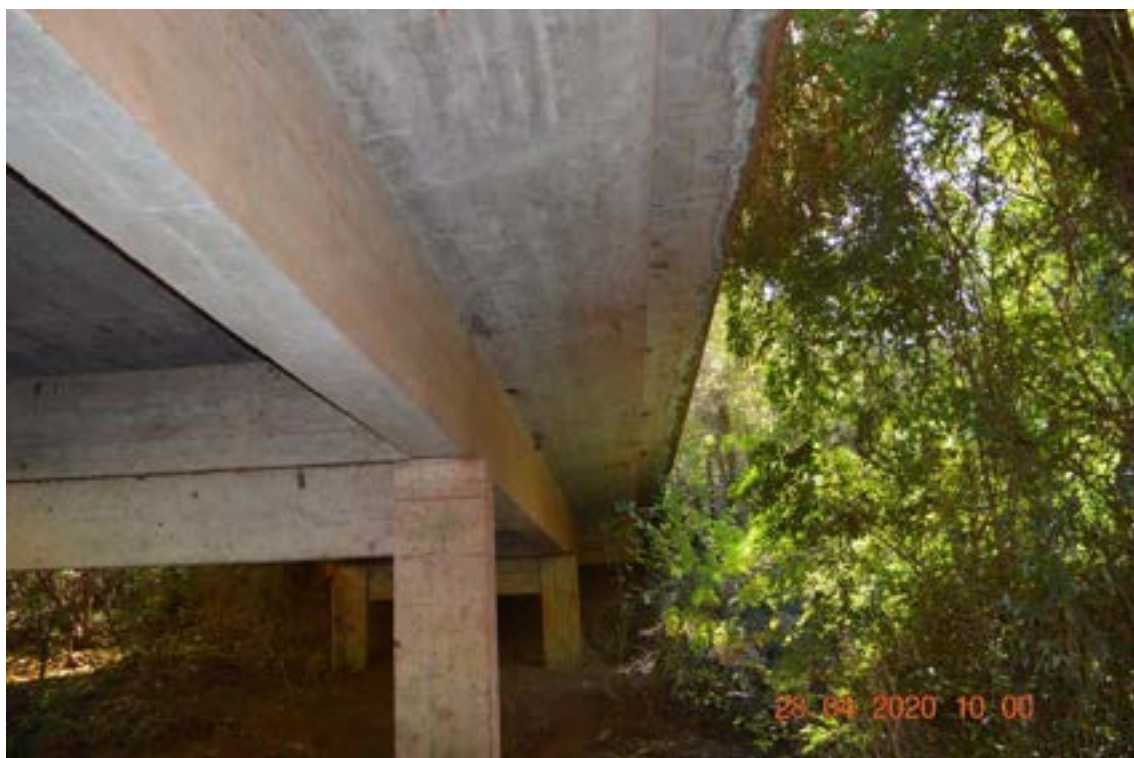
**Identificação: Fotografia 4 – Vista lateral da OAE.**

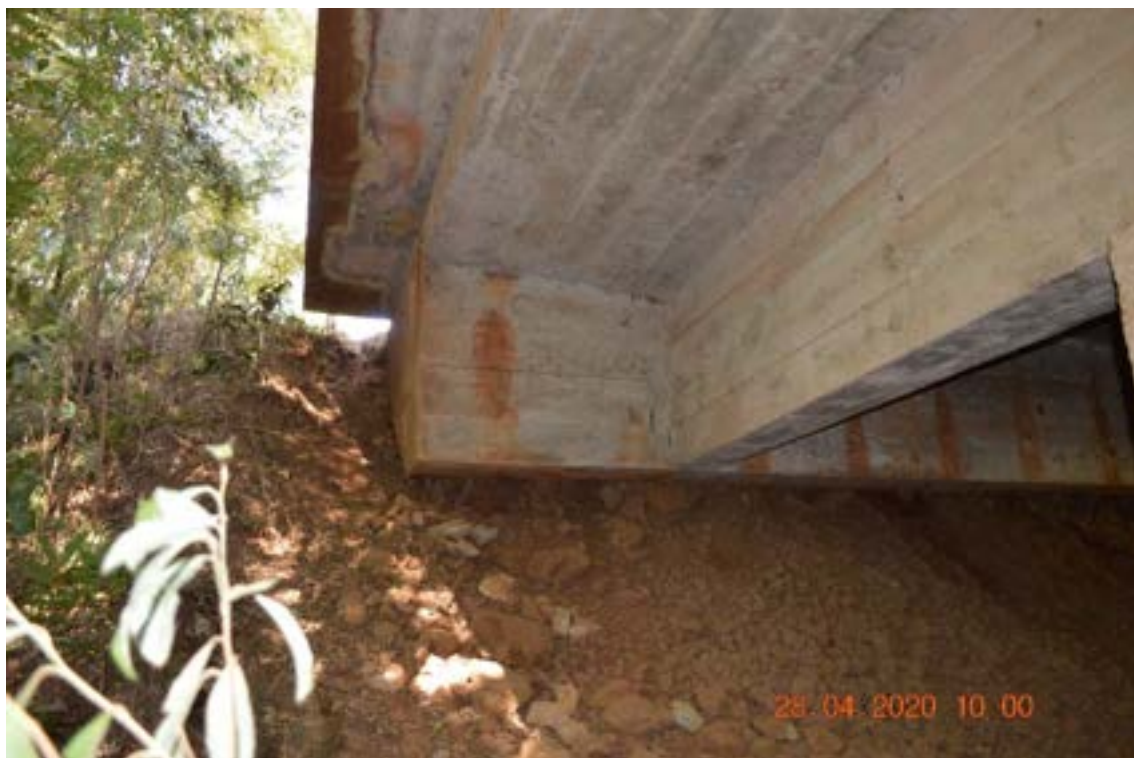
**Identificação: Fotografia 5 – Cortina e ala da OAE.**

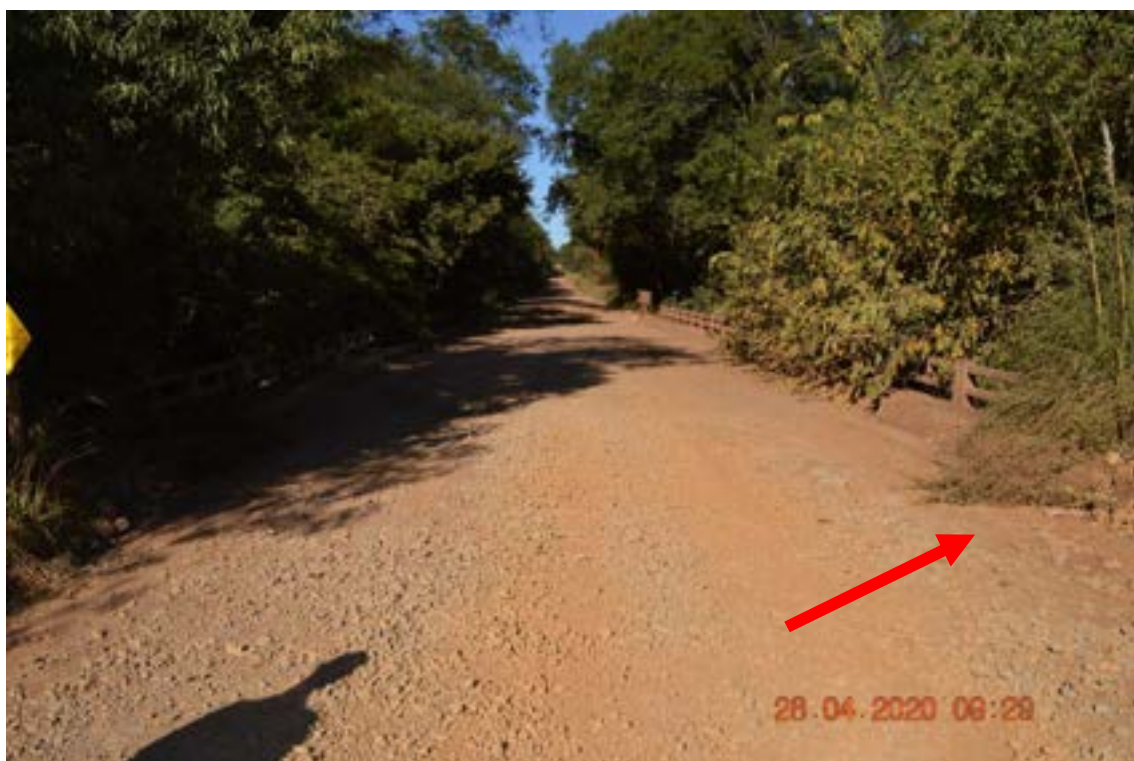
**Identificação: Fotografia 8** – Adensamento excessivo no encontro da OAE.

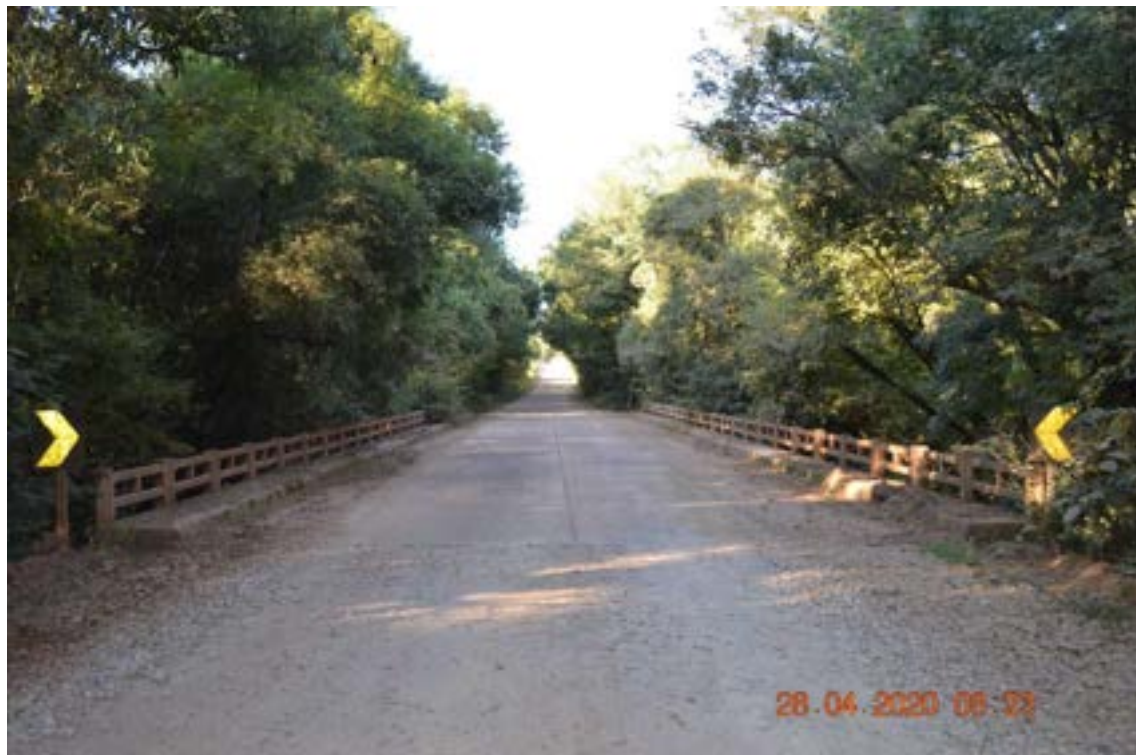
**Identificação: Fotografia 1** – Visão geral do tabuleiro da OEA **APP DO ARROIO INHUMPACÁ.**

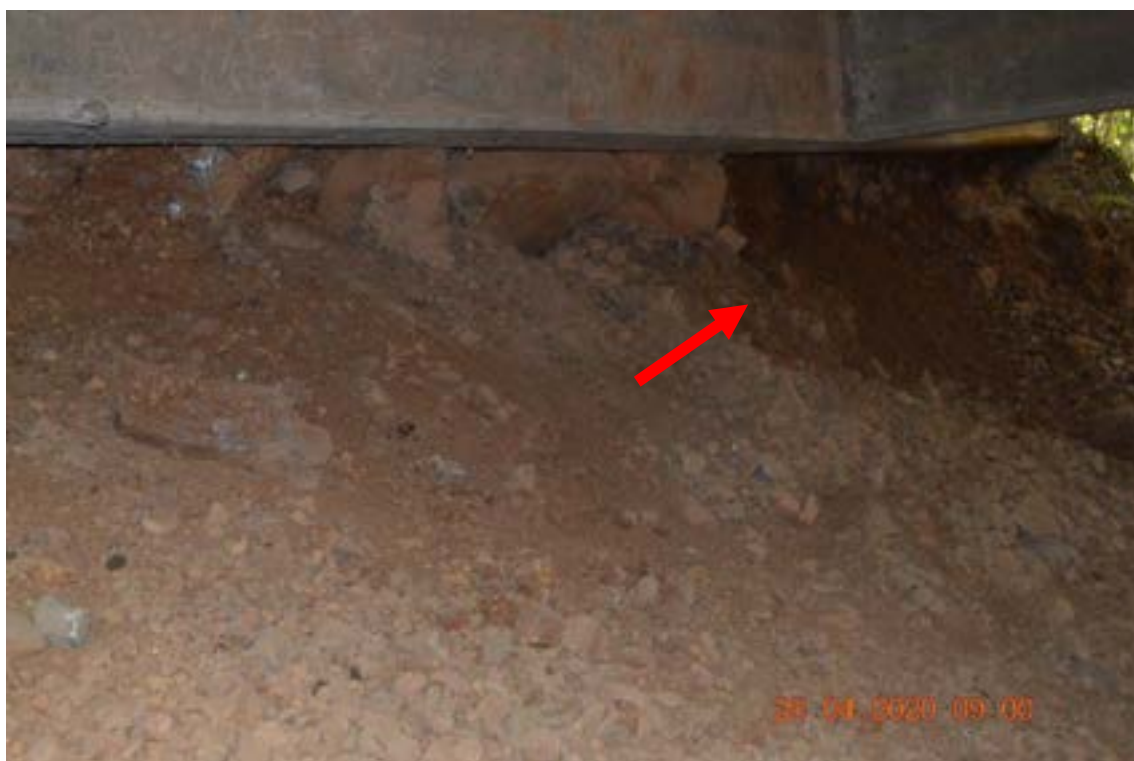
**Identificação: Fotografia 10** – Perda o maciço de solo na região das cortinas.

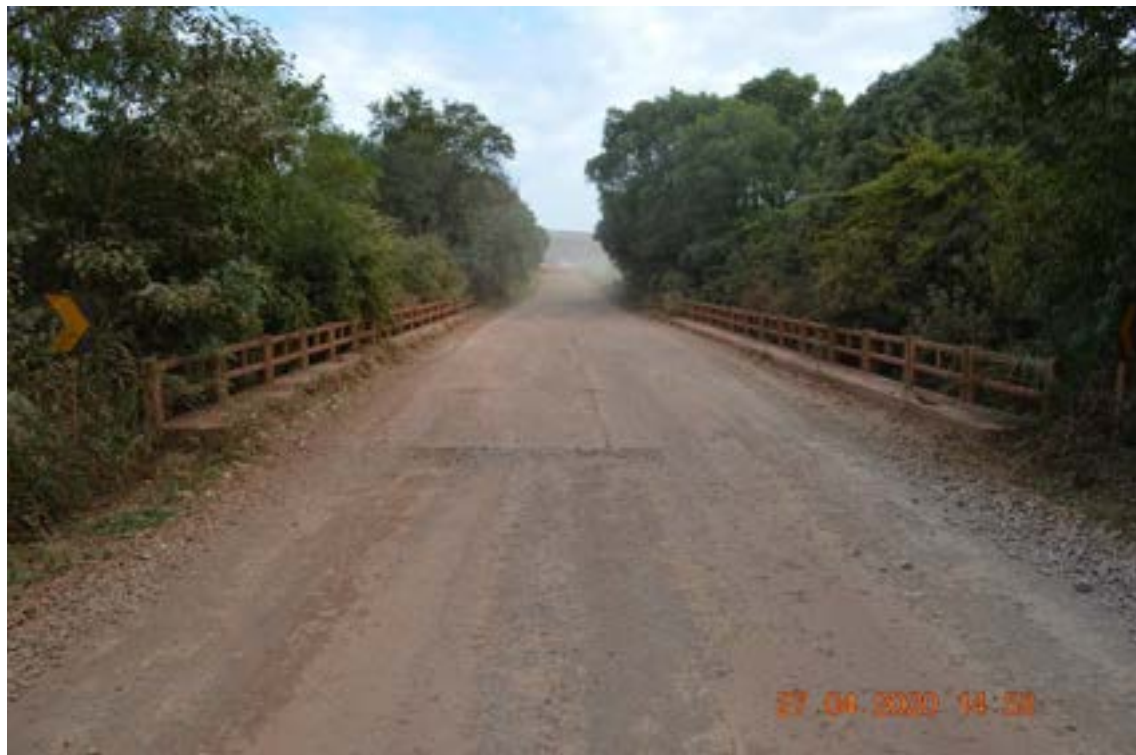
**Identificação: Fotografia 1** – Visão geral do tabuleiro da OEA **APP DO ARROIO TIGRE**.

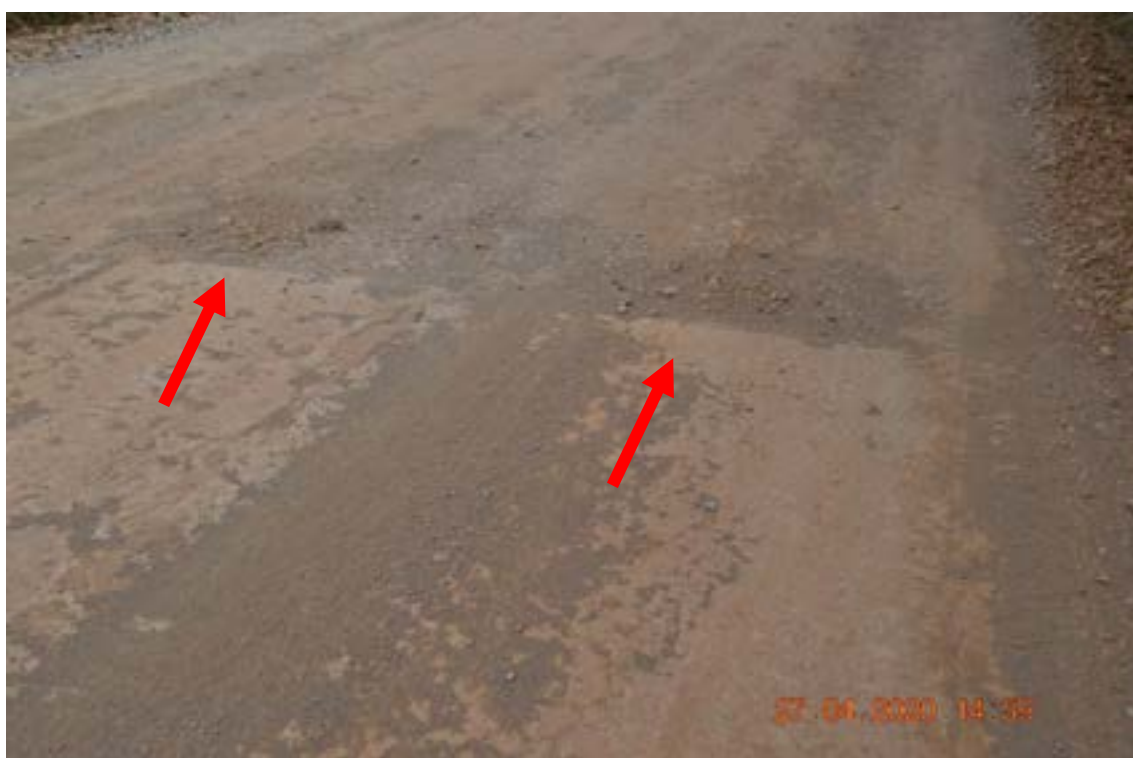
**Identificação: Fotografia 6** – Adensamento expressivo na região dos encontros da OAE.

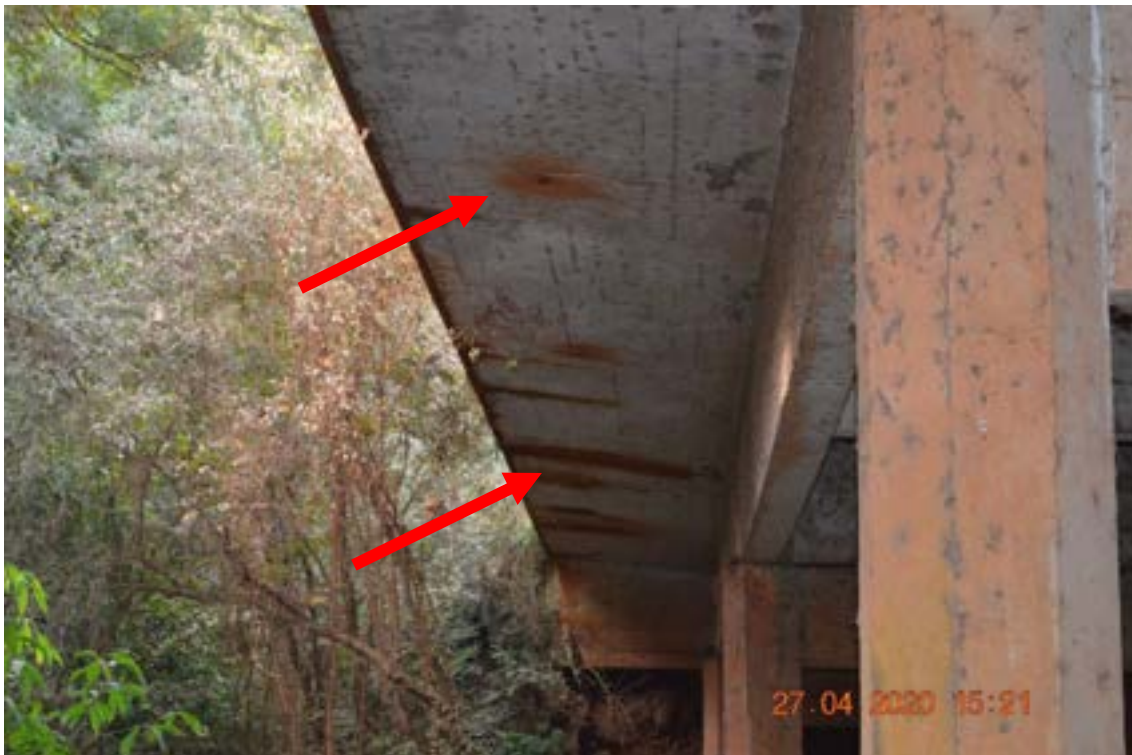
**Identificação: Fotografia 9 – Lixiviação em fissuras localizadas.**

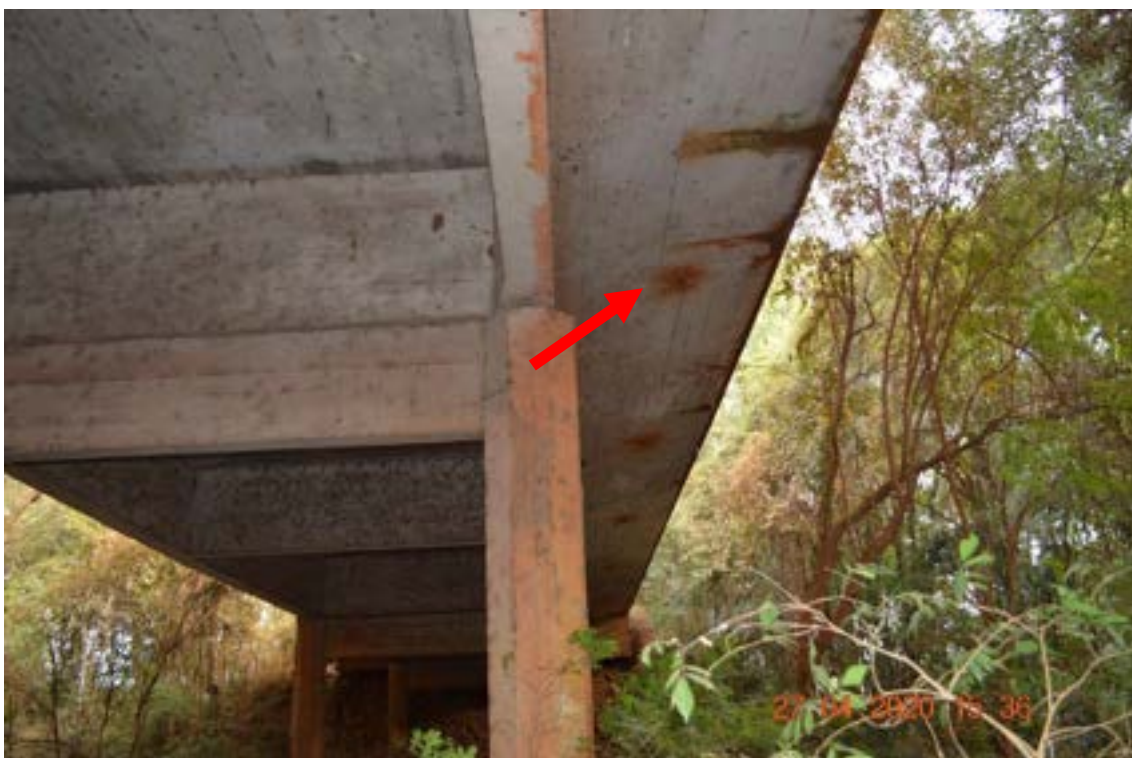
**Identificação: Fotografia 10 – Lixiviação devido à ausência da tubulação do buzinode.**

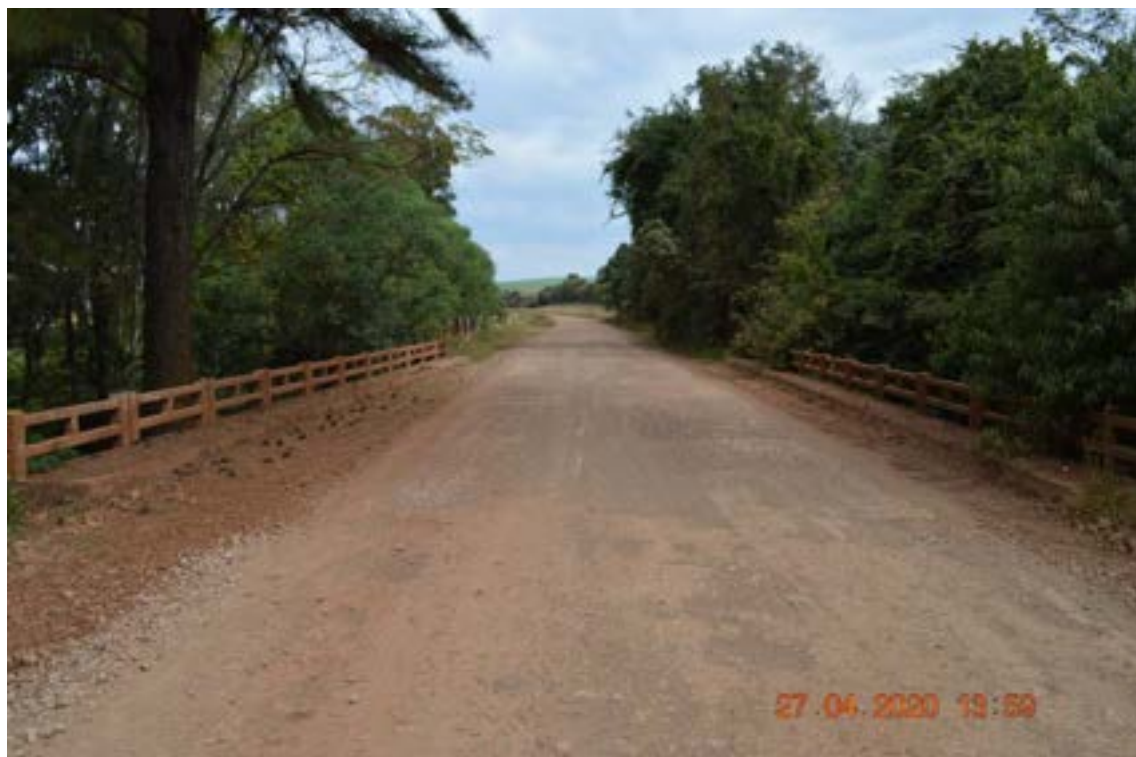
**Identificação: Fotografia 1 – Visão geral do tabuleiro da OEA APP DO ARROIO BUGIO.**

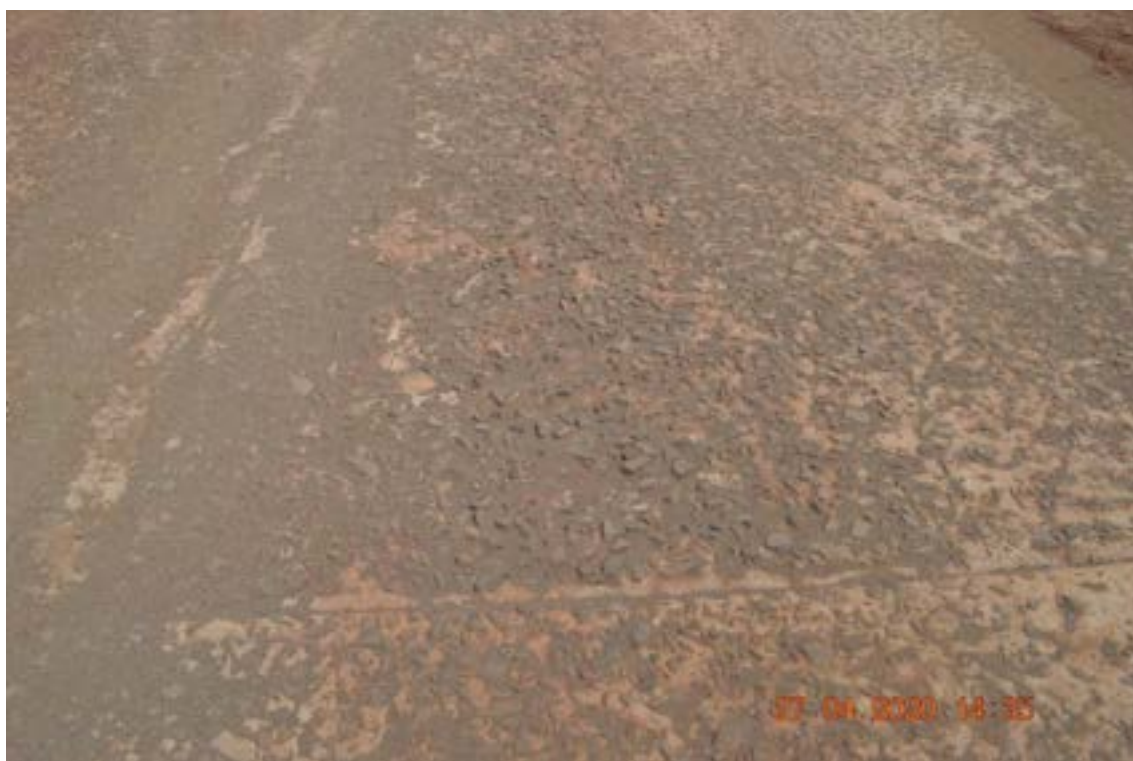
**Identificação: Fotografia 8** – Abrasão no pavimento de concreto.

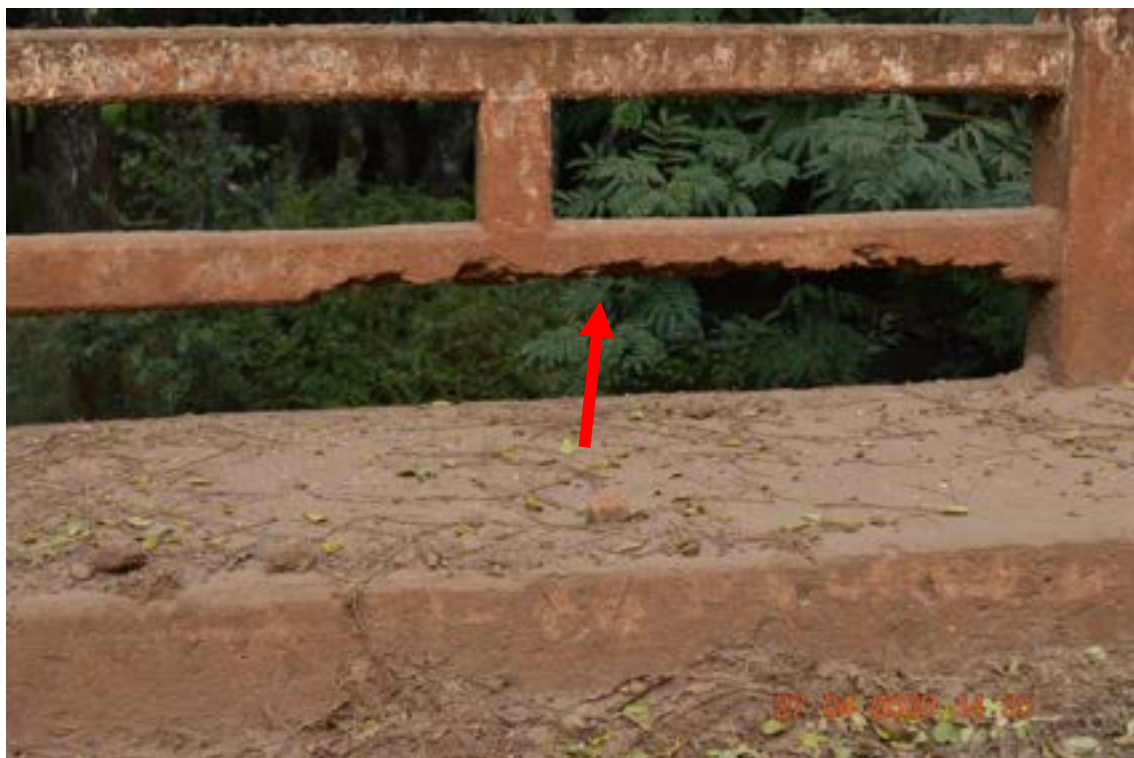
**Identificação: Fotografia 9** – Armadura exposta devido a falha de concretagem do guarda-corpo.

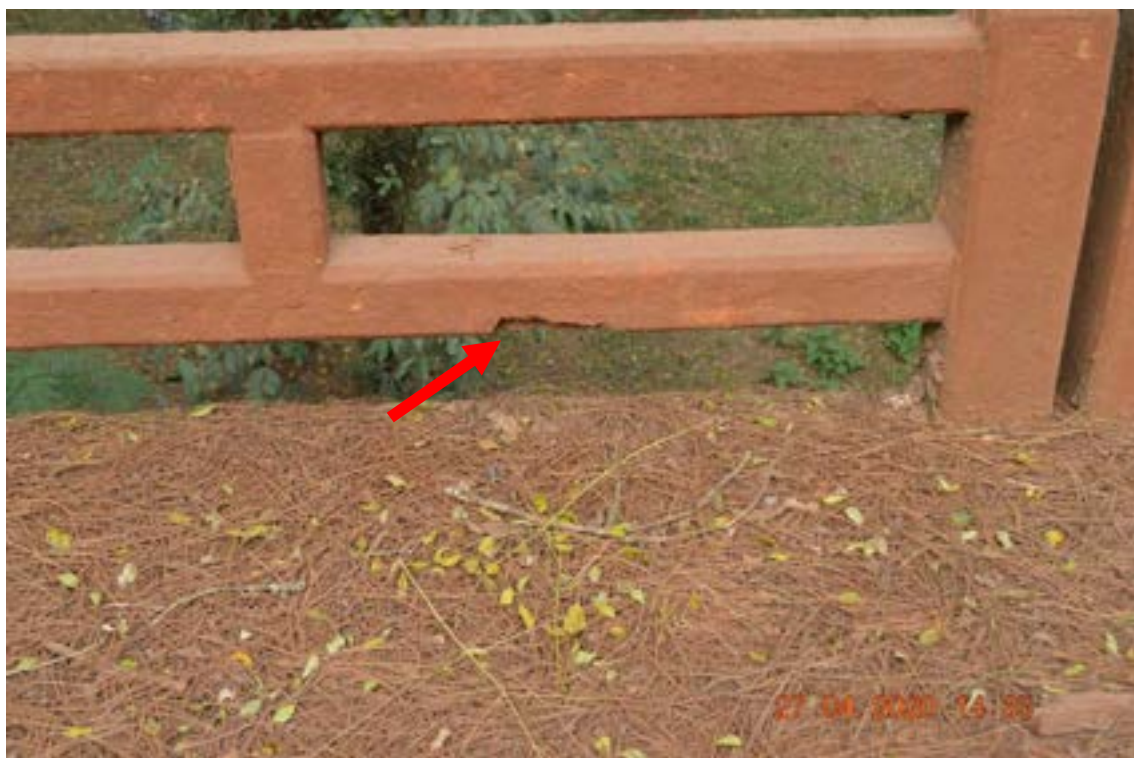
**Identificação: Fotografia 10** – Armadura exposta devido a falha de concretagem do guarda-corpo..

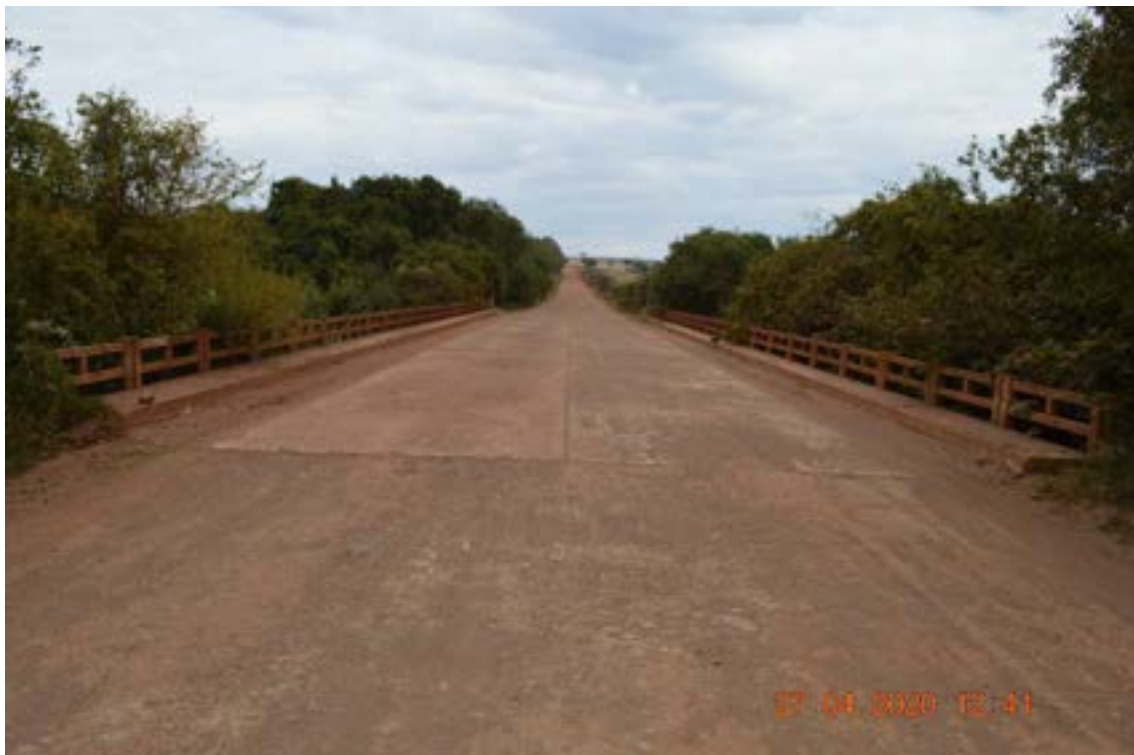
**Identificação: Fotografia 1 – Visão geral do tabuleiro da OEA APP DO ARROIO CARAGUATÁ.**

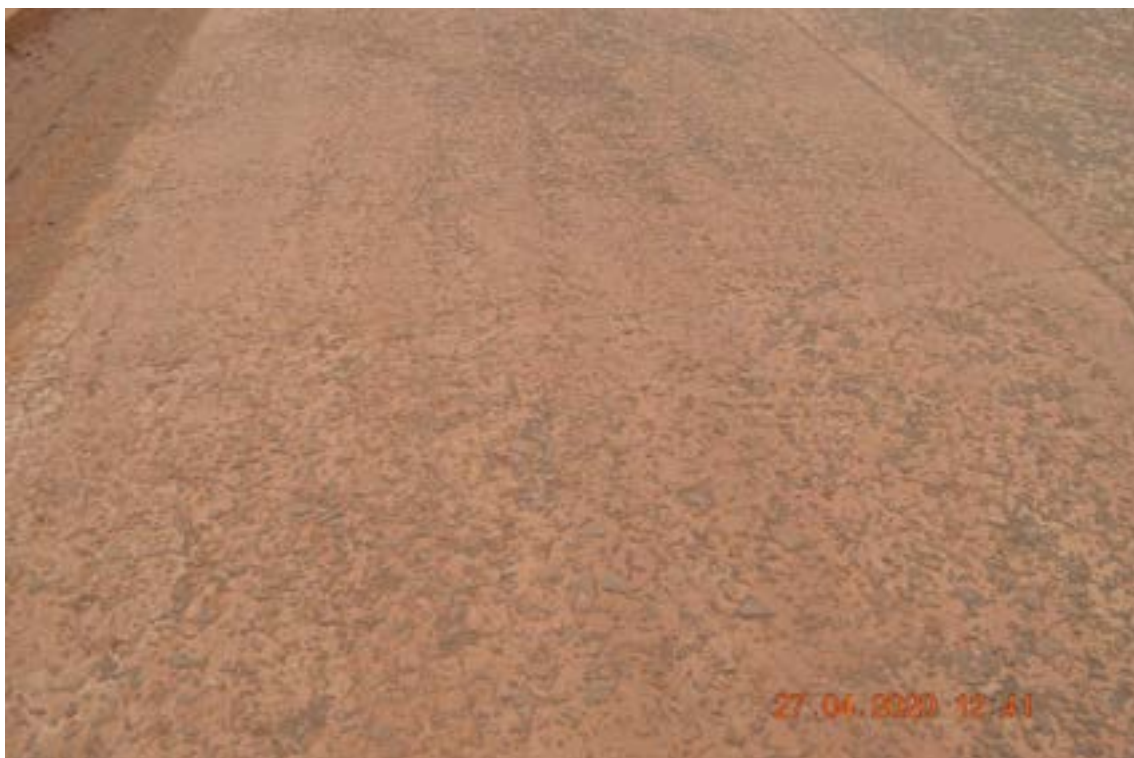
**Identificação: Fotografia 2 – Abrasão no pavimento de concreto.**
