INSPEÇÃO DE ONZE PONTES DE CONCRETO ARMADO DE ACORDO COM A  
NORMA BRASILEIRA DE INSPEÇÃO DE PONTES

Monografia apresentada ao curso de Engenharia Civil da Pontifícia Universidade Católica de Goiás como requisito para obtenção do título de bacharel em Engenharia Civil.

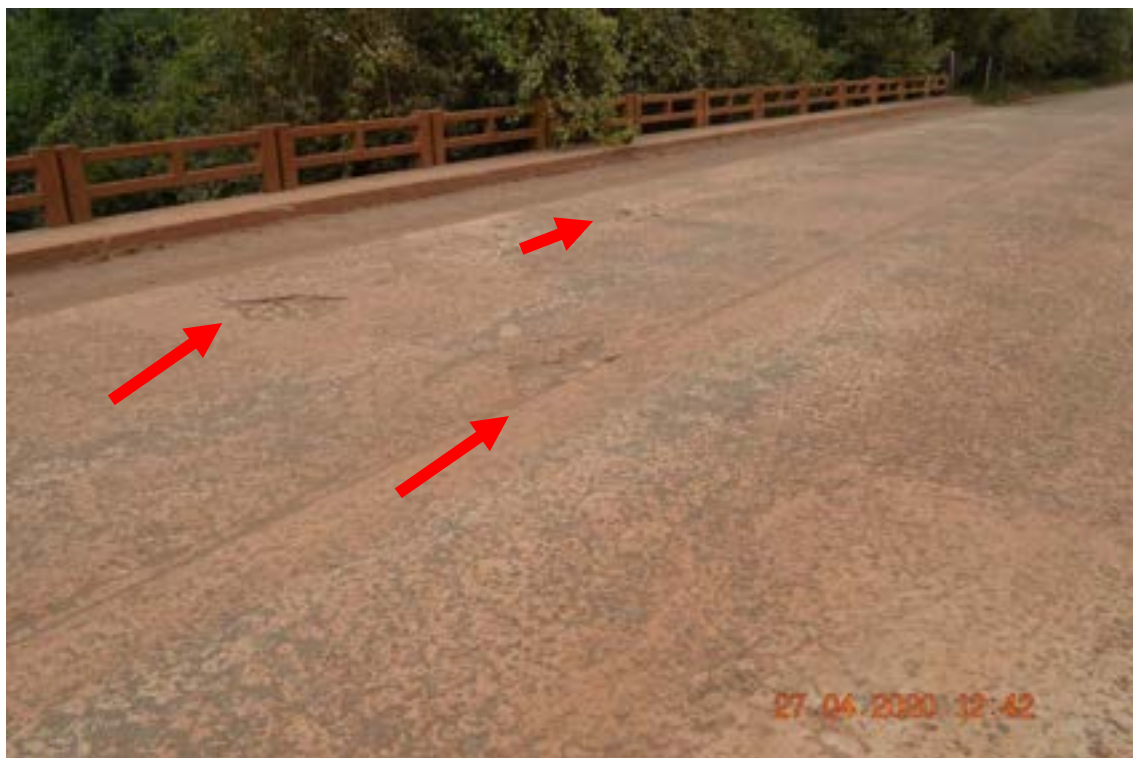
**Identificação: Fotografia 3** – Buracos na pista de rolamento no pavimento de concreto.

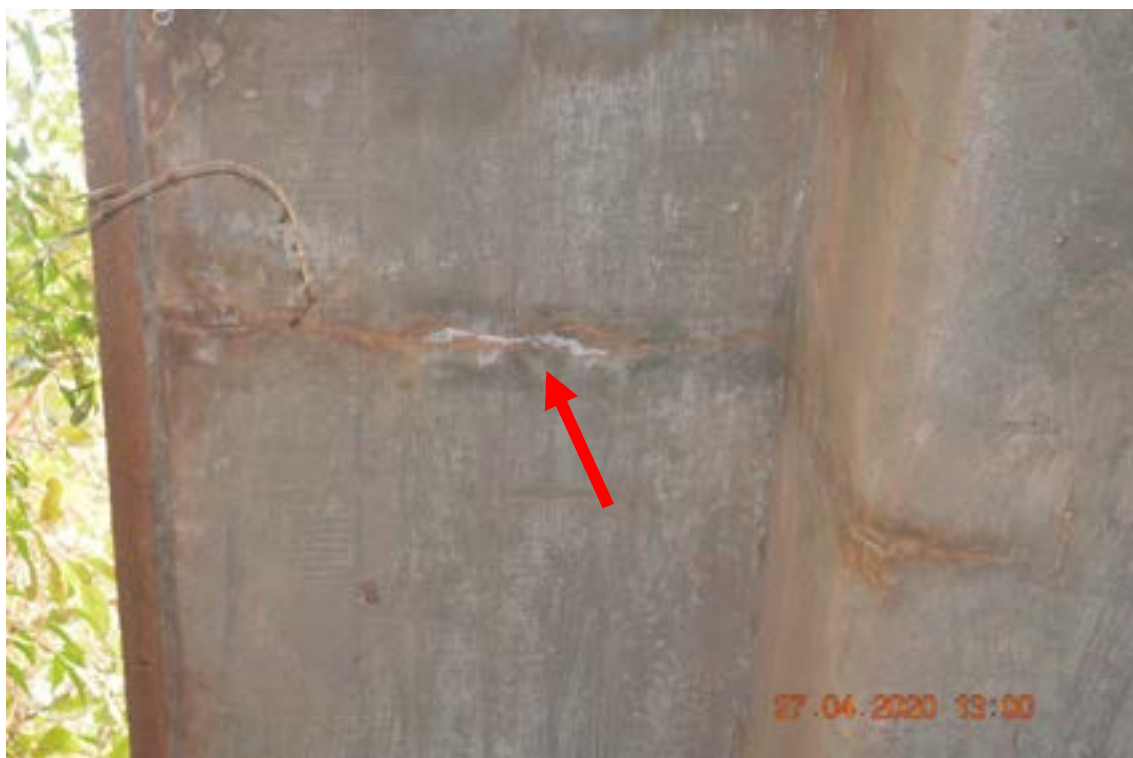
**Identificação: Fotografia 4** – Lixiviação superficial no concreto.

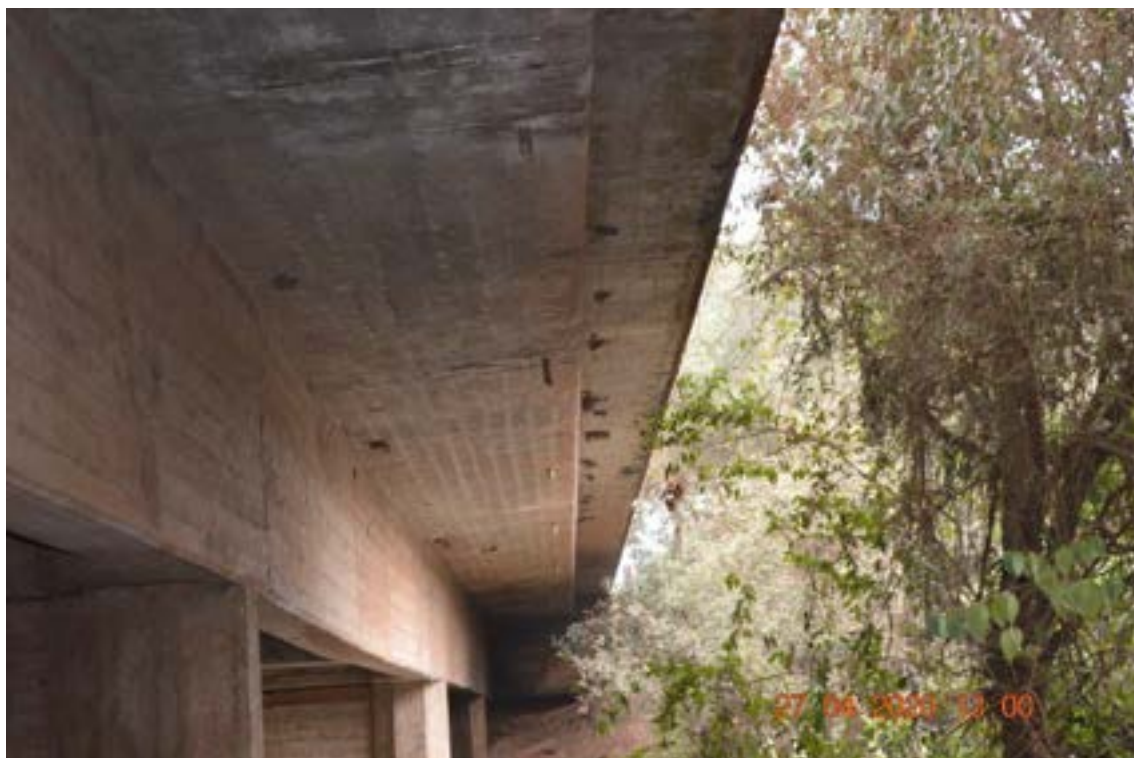
**Identificação: Fotografia 5 – Vista lateral da OAE.**

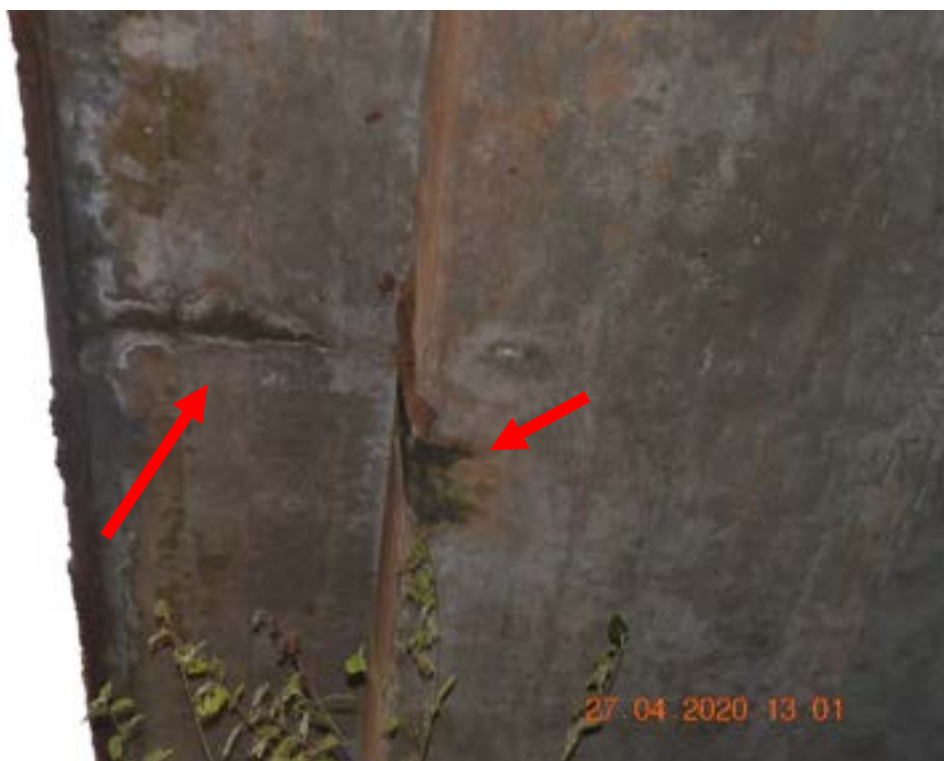
**Identificação: Fotografia 8** – Lixiviação superficial no concreto.

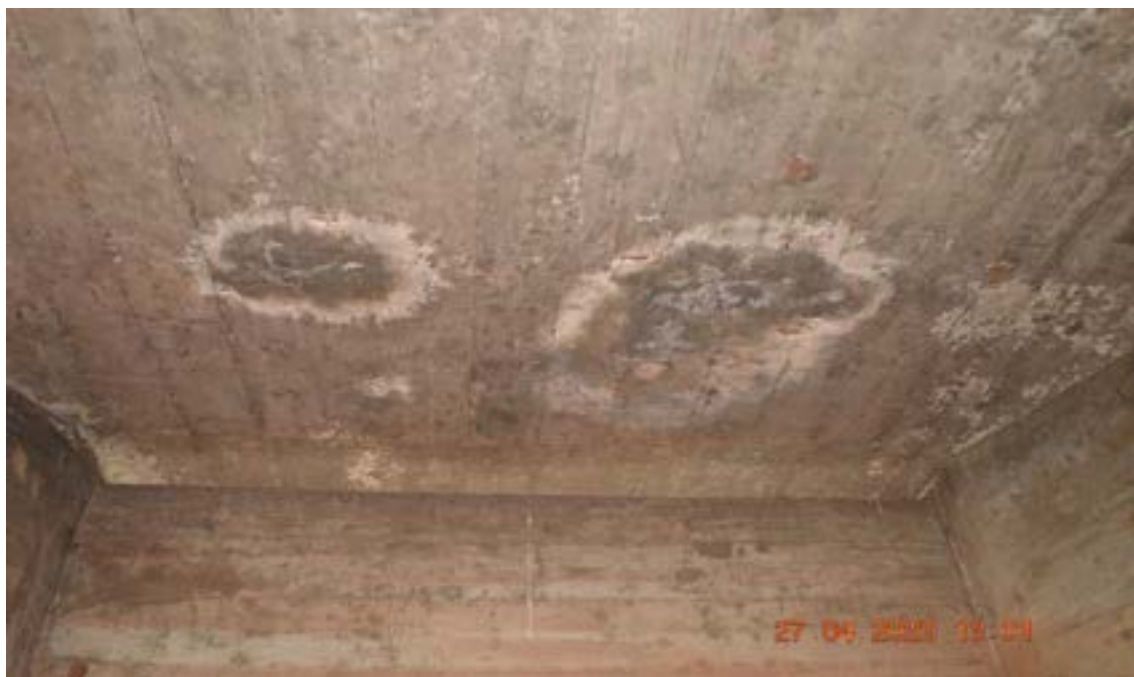
**Identificação: Fotografia 9** – Lixiviação, exposição e corrosão das armaduras com pequena perda de área de aço devido o pequeno cobrimento das armaduras.

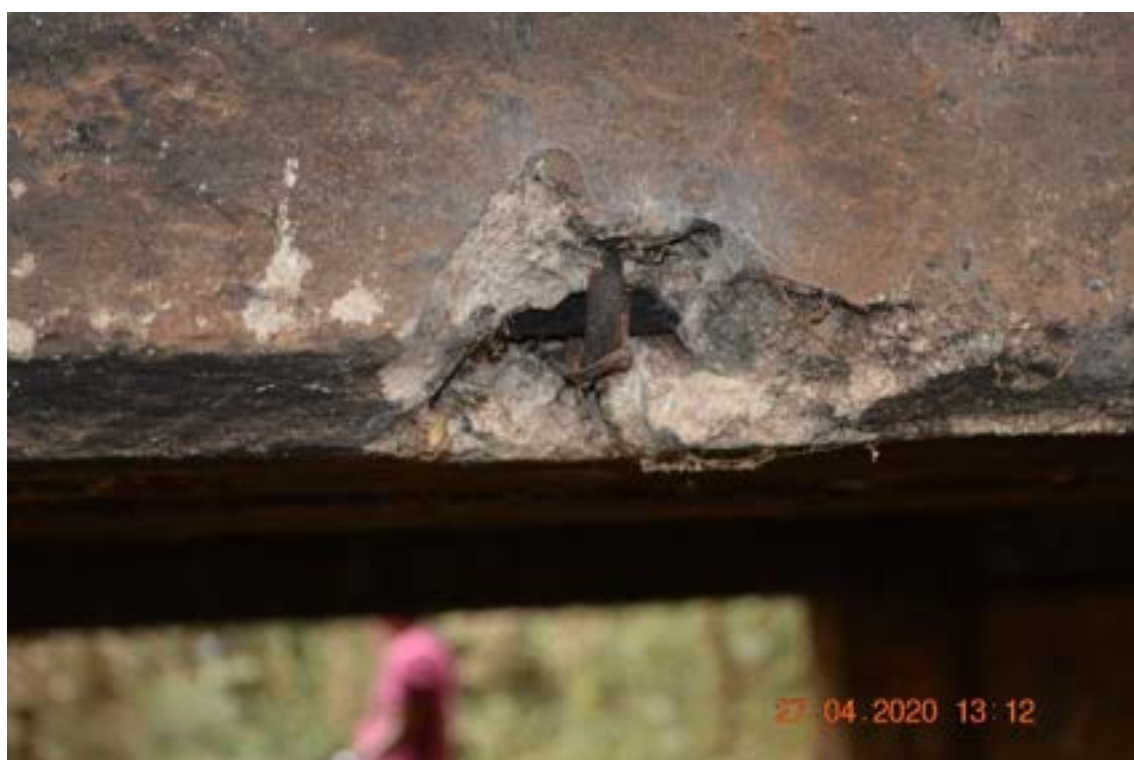
**Identificação: Fotografia 12** – Exposição de armadura devido a falha na concretagem na longarina 2.

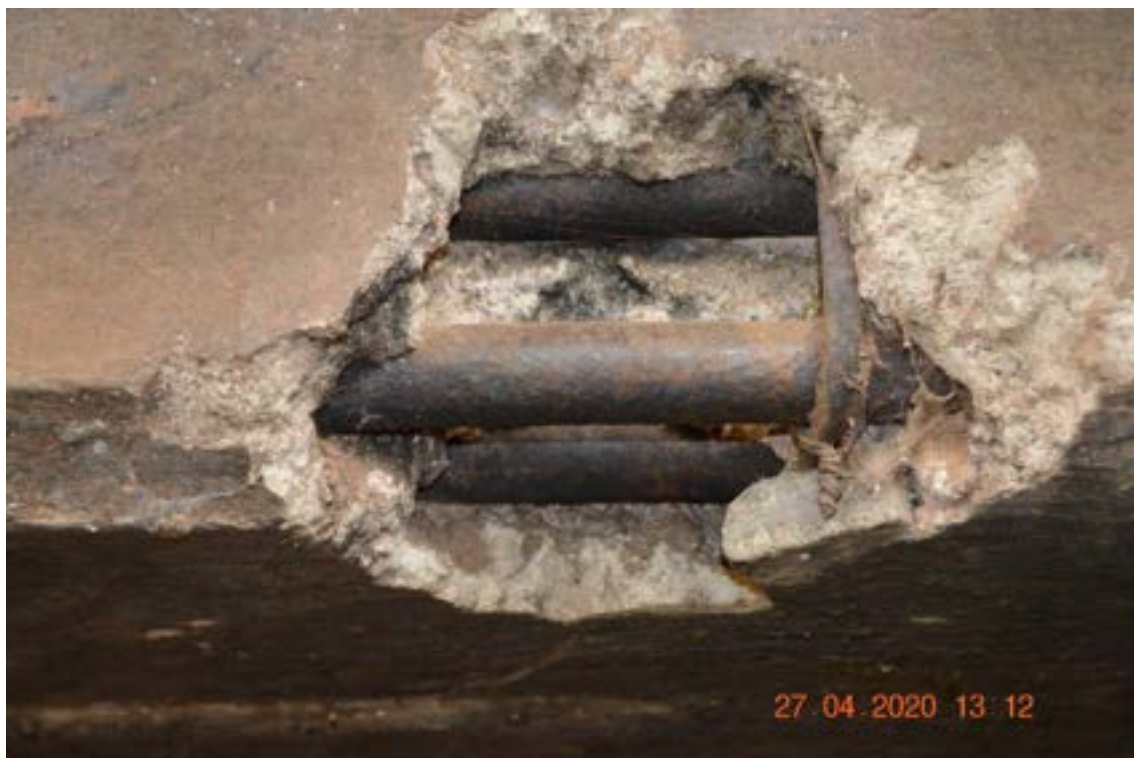
**Identificação: Fotografia 13** – Exposição de armadura devido a falha na concretagem na longarina 2.

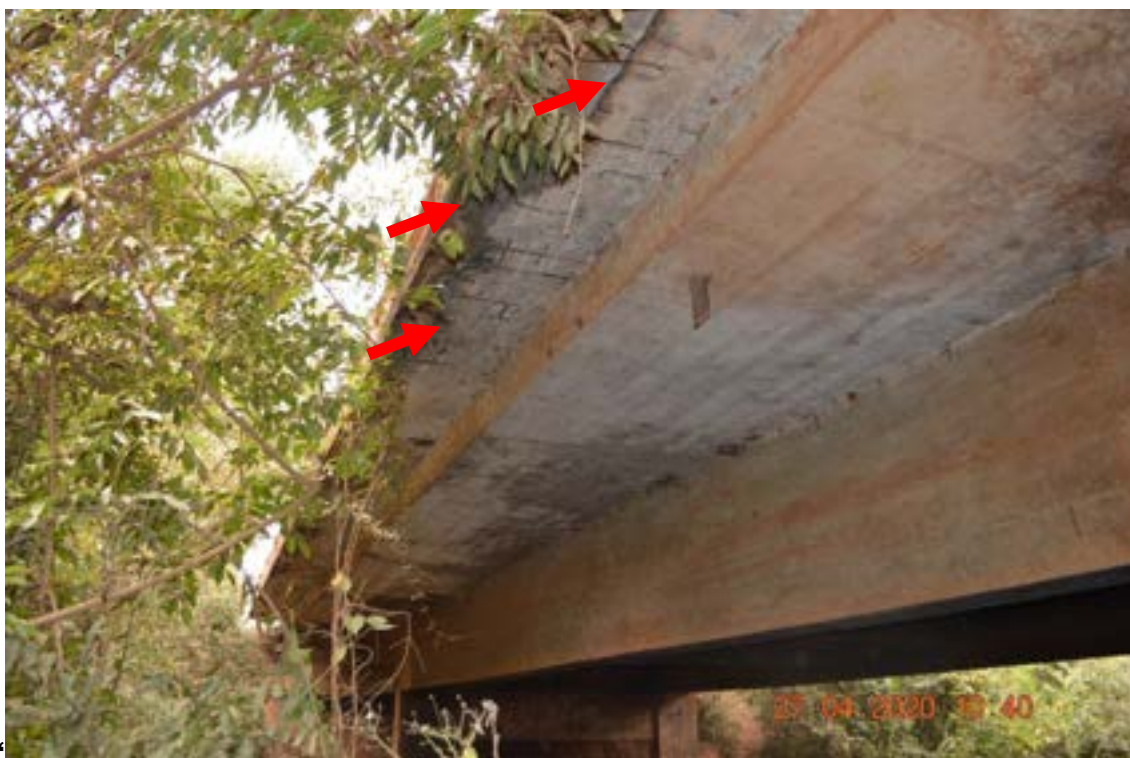
**Identificação: Fotografia 2** – Lixiviação, exposição e corrosão das armaduras com pequena perda de área de aço devido o pequeno cobrimento das armaduras.

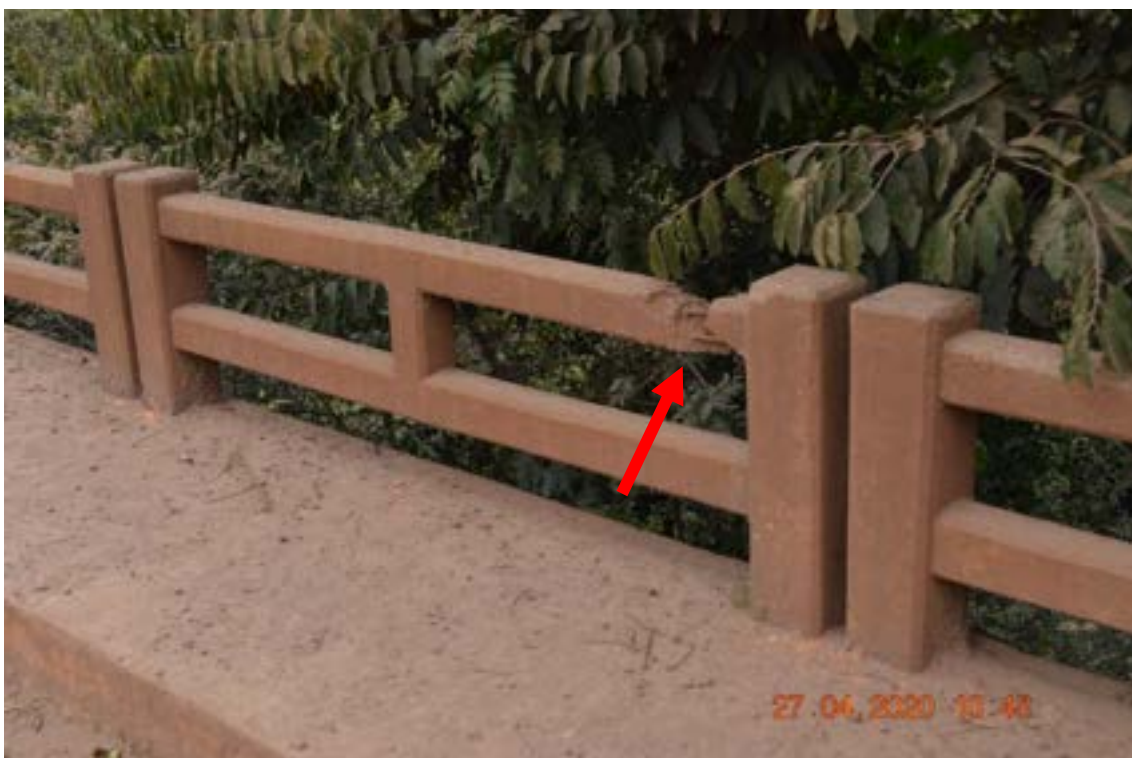
**Identificação: Fotografia 6 – Guarda-corpo danificado por provável impacto.**

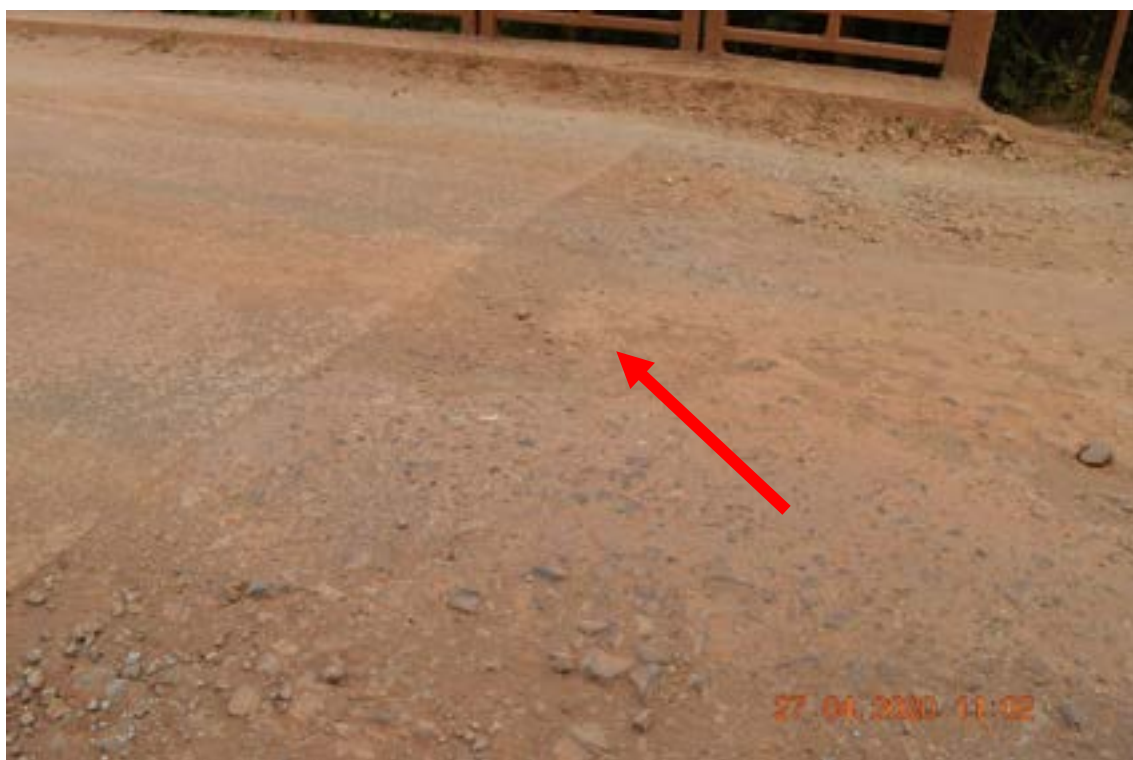
**Identificação: Fotografia 10** – Adensamento excessivo nos encontros.
